# УСПЕНСКИЙ СОБОР изучение и сохранение

## У77 Успенский собор. Изучение и сохранение. т.2 / Под редакцией Р.М. Валеева,

А.Г. Ситдикова, Р.Р. Хайрутдинова Казань: ООО «Главдизайн», 2016. – 252 с. ISBN 978-5-9960-0143-9

Книга продолжает публикацию материалов, посвященных комплексным междисциплинарным исследованиям Успенского собора Богородице-Успенского мужского монастыря Свияжска. В монографии представлены результаты научных изысканий, полученных за несколько лет изучения собора. Инженерно-архитектурный анализ, радиоуглеродное датирование, исследование строительных материалов и температурно-влажностного режима, изучение левкасного и красочного слоя фресковой живописи, микробиологический анализ - эти и другие естественнонаучные исследования позволили значительно расширить представления о времени и этапах строительства Успенского собора, методах создания уникальной стенописи и икон храма.

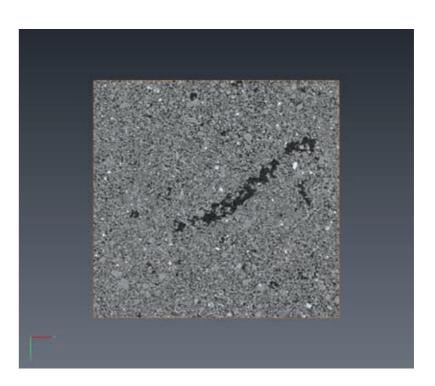
Рис. 12. Макропоры в образце 2, снятом при разрешении 15,6 мкм

Для изучения структуры грунтов ИГЭ-2 в Казанском (Приволжском) федеральном университете была выполнена Рентгеновская компьютерная томография (РКТ). РКТ — метод неразрушающего исследования внутренней структуры объекта, который основан на измерении ослабления рентгеновских лучей различными участками объекта, различающимися плотностью, составом и толщиной. Для формирования ству его двумерных теневых проекций.

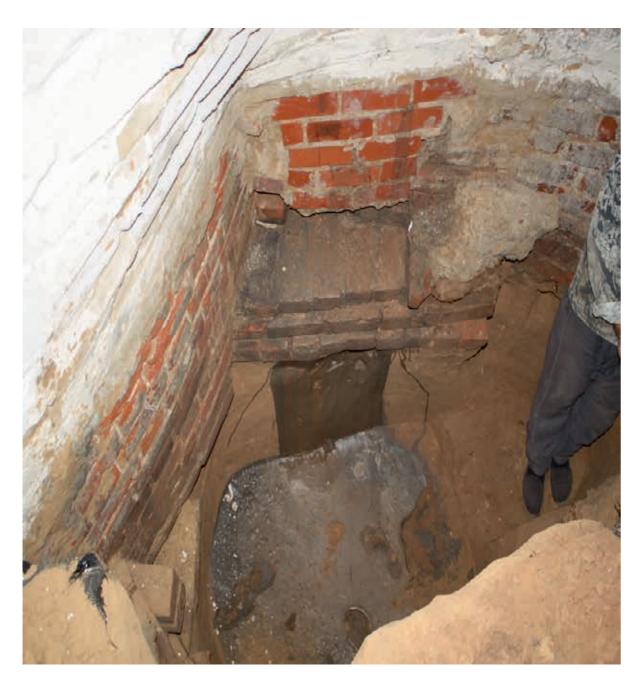
Рис. 15. Фотография шурфа в центральной апсиде после дождя

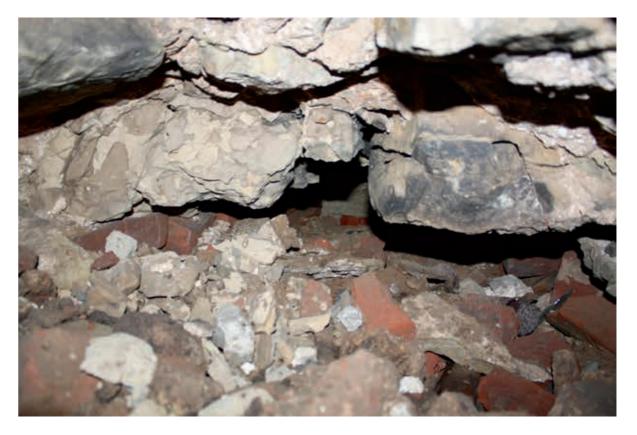
Рис. 16. Полость под подошвой фундамента в шурфе 4

пилонами – отдельные столбчатые. Клад- няя часть фундамента центральной апсика рядная, выполнена из блоков извест- ды была разобрана для вывода дымохода. няка и доломита грубой тёски на из- Но после разборки трубы полость под повестково-песчаном растворе. Отдельные дошвой фундамента не была заделана, и блоки разбиты трещинами раскрытием в настоящее время фундамент «висит» в до 7 мм. В шурфе № 1 под рядной кладкой воздухе (рис. 16). При обильных дождях из блоков известняка и доломита нахо- вода собирается в основании дымохода и дится бутовая кладка из щебня кирпича, фильтруется через закладку из кирпича известняка и доломита на песке средней на портландцементе, вскрытую при прокрупности. В конце XIX в. в подклете под ходке шурфа №6. При этом часть воды четвериком была установлена калори- инфильтруется в грунты основания ферная печь системы Аммосова. Дымоход просадочные супеси. Эти факторы явля-центральной апсиды. При проходке шур- апсиды.

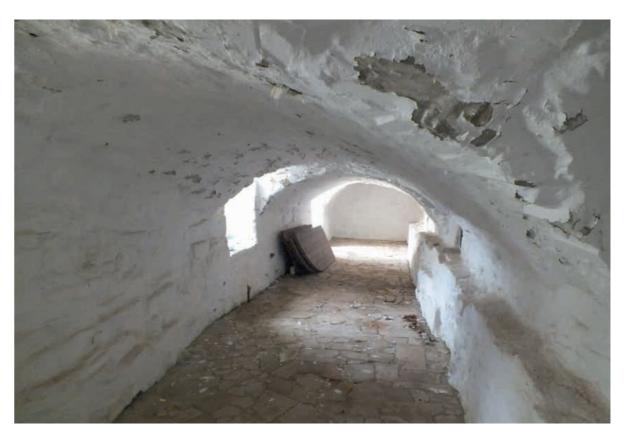
Рис. 18. Высолы на стенах и сводах южной галереи.

влажные, на стенах собираются капли воды. ничем не заполнены. Влага, находящаяся в Отдельные участки стен в подклетах покры- стенах и фундаментах собора, инфильтруетты высолами. Кладка фундаментов во вну- ся вверх, в объем первого этажа. Это привотренних подклетах также очень влажная, дит к формированию высолов на внутреннесмотря на контакт с маловлажными грун- них стенах собора (рис. 18). Повышенная тами (твердыми супесями). Известково-пес- влажность кладки вызывает уменьшение чаный раствор выщелочен, легко разруша- несущей способности фундаментов и стен.

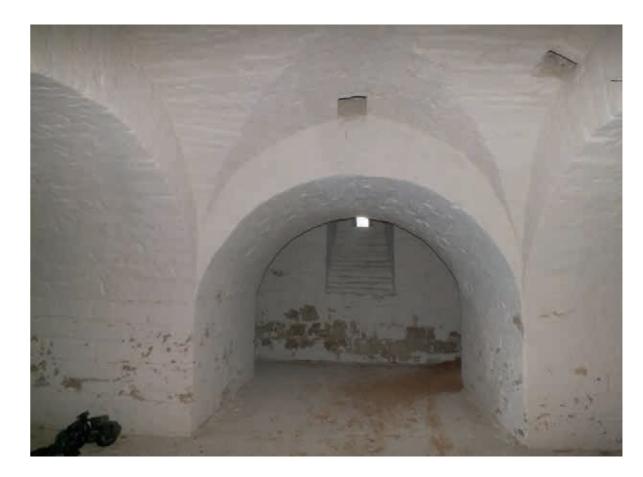
Рис. 19. Отверстия от системы отопления в подклете

В подклете толщина квадратных пи- дами. Своды выполнены из известняколонов колеблется от 2200 мм до 2450 мм, вого камня на известково-песчаном раснаружных стен от 2300 до 2480 мм. Под- творе. В сводах присутствуют отверстия вальная часть под четвериком перекрыта квадратной формы примерно 250x250 мм сомкнутыми сводами, поддерживаемыми от системы отопления печи Аммосова, коподпружными арками пилонов. Алтарные торая в середине XX в. была демонтирова-

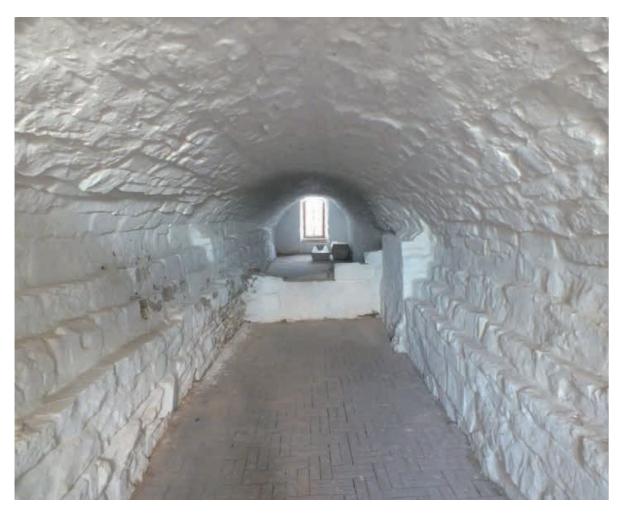
Рис. 20. Вид подклета в осях А-Ж/2-3

ня. В щелыге свода видны следы от деревян- на известково-песчаном растворе. ной опалубки. Щелыга залечена бетоном (рис. 20). В габарите 1-2/В-Ж подвальная ходит на свод.

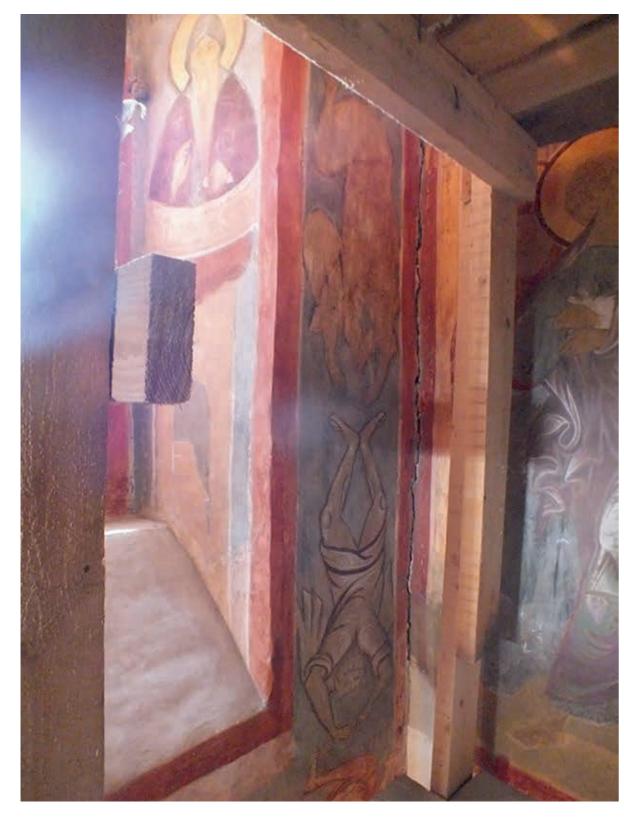
Рис. 22. Трещина на сочленении северной и западной стен

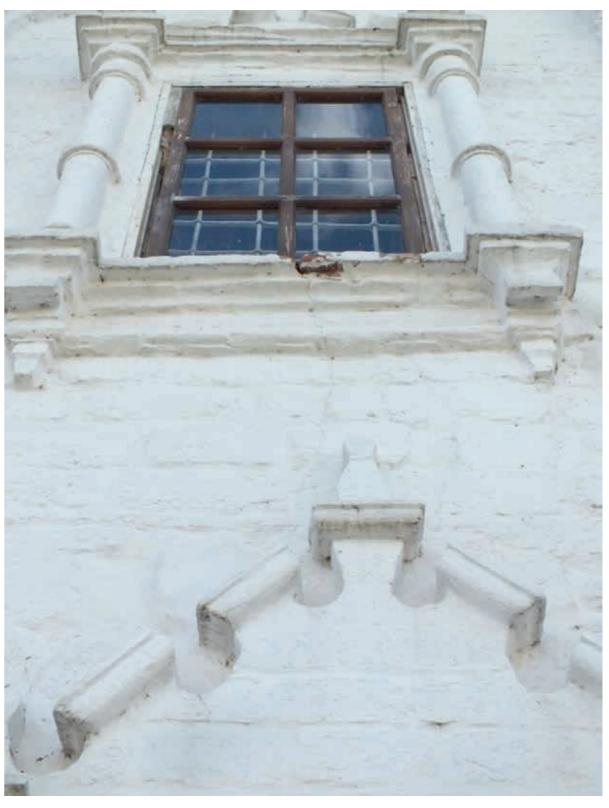
Рис. 23. Сквозная трещина на южной стене собора

ваны на южной стене собора над первым На трещине маячок датирован 18.10.2013. ярусом проемов окон. В габарите 3-4/В По маяку проходит волосяная трещина на откосе окна второго яруса сквозная раскрытием 0,2 мм.

Сквозные трещины также зафиксиро- трещина раскрытием 20 мм (рис. 23).

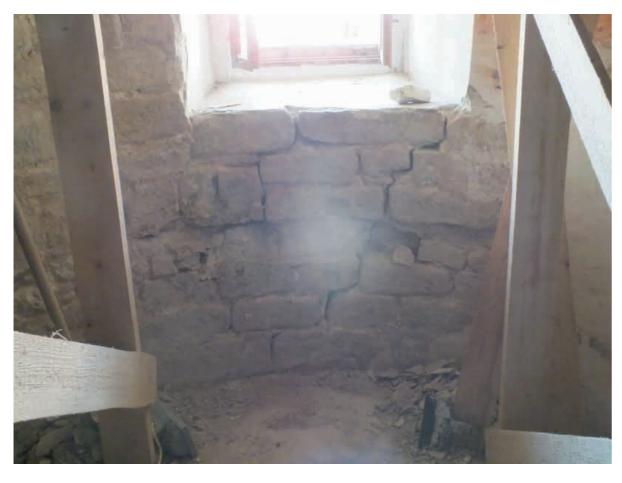
Рис. 24. Трещина в северной апсиде

Деформации прослеживаются на апсидах собора. На стенах и сводах наклонные и вертикальные трещины раскрытием до 20 мм (рис. 24).

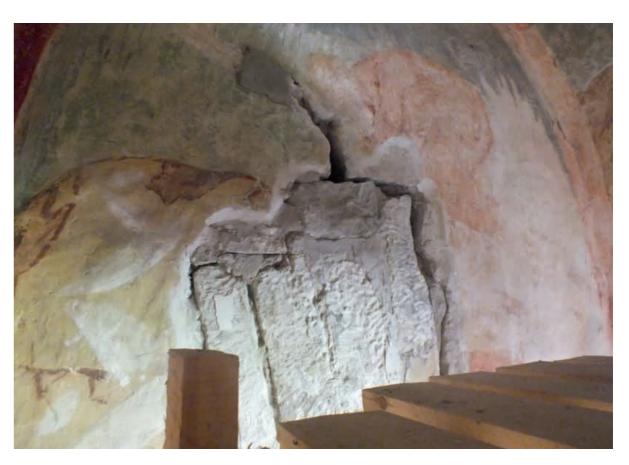
Рис. 25. Подпружная арка в габарите 4/В-Г

Перекрытие собора выполнено ступенча- арках собора. Наибольшие деформации в тыми арками, поддерживающими барабан настоящий момент испытывает подпружв центре композиции. Своды выполнены из ная арка в габарите 4/В-Г. Замковый камень известнякового камня на известково-пес- шатается от прикосновения рук. Трещины чаном растворе, покрыты левкасом и рас- по арке раскрытием 45 мм (рис. 25). Четыписаны. Своды собора подвергаются се- ре горизонтальных ряда замкового камня рьезным деформациям и перемещениям. образовали выпадающий блок. Геометрия Вертикальные перемещения хорошо замет- сводов и подпружных арок в габаритах 3-4/

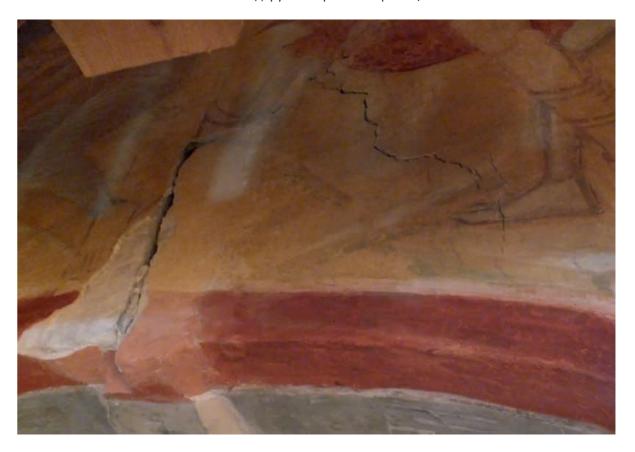
Рис. 26. Изменение геометрии свода

ны на ступенчатых сводах и подпружных В-Ж и 5/Е-Ж изменена (рис. 26).

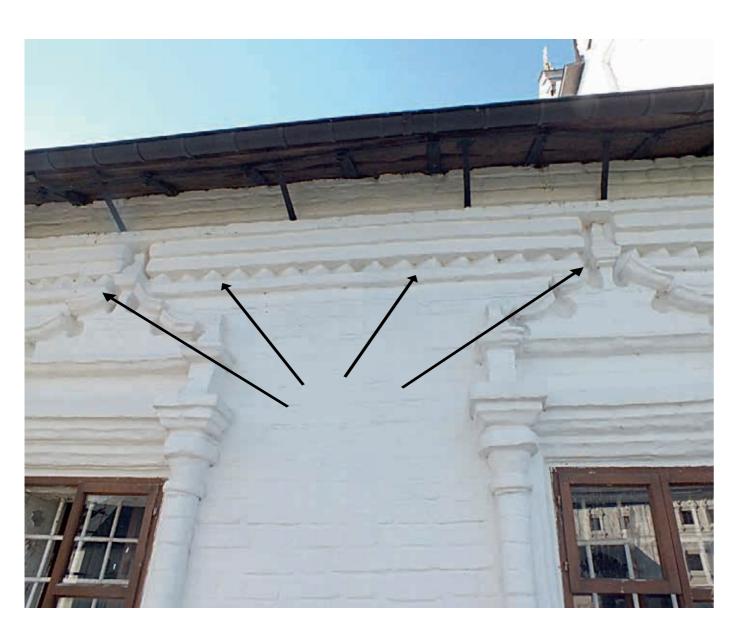
Рис. 27. Горизонтальная трещина в южной стене трапезной части

Трапезная часть собора представляет по обводу оконных проемов на месте бесстолпное пространство, заделок кованых решеток. На южной перекрытое крестовым сводом на стене под карнизом в габаритах 1-2/В распалубках. Стены и своды трапезной проходит горизонтальная трещина выполнены из керамического кирпича раскрытием 0,6 мм, которая сечет на известково-песчаном растворе, распи- кирпичные наличники оконных проемов саны. Толщина стен 1570 мм. Трапезная (рис. 27). Существенных трещин на почасть собора не испытывает серьезных верхности свода и изменения геометрии

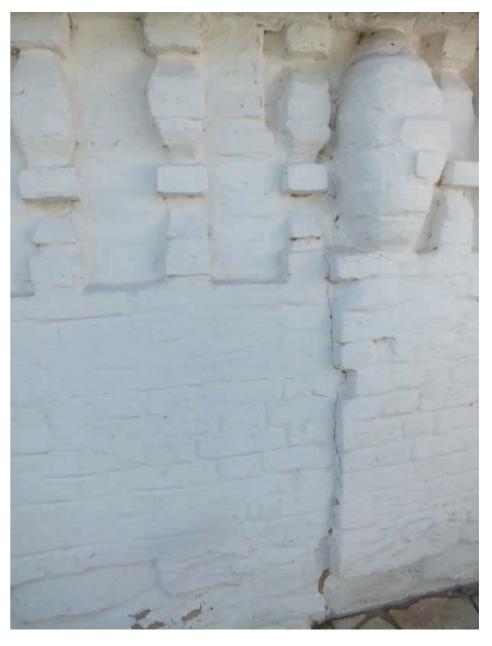
Рис. 28. Трещина и отшелушивание краски на южной галерее

работ. Южная галерея выполнена из геометрию сохранившихся узоров. керамического кирпича на известково- В настоящее время на галерее песчаном растворе. Цокольная часть в прослеживаются отдельные вертикальные отдельных местах выложена из блоков и горизонтальные трещины раскрытием известняка грубой тески. До недавнего до 1 мм (рис. 28). Прослеживается участок времени галерея была крытой. Деструкция галереи с просевшей стеной по длине. кирпичной кладки лицевой версты Деформации установившиеся, следов достигала 70%. В процессе реставрации возобновления не зафиксировано.

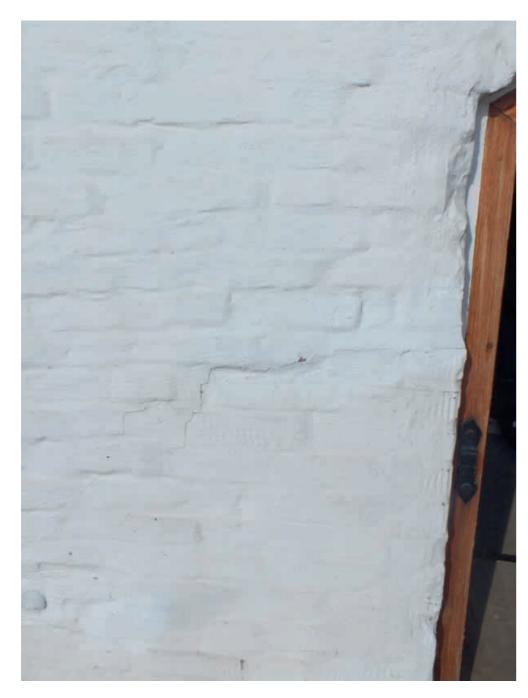
Рис. 29. Трещина у входа в подклет

Зафиксирована наклонная трещина него осталась западная стена в виде контр- по стене входа в подклет раскрытием

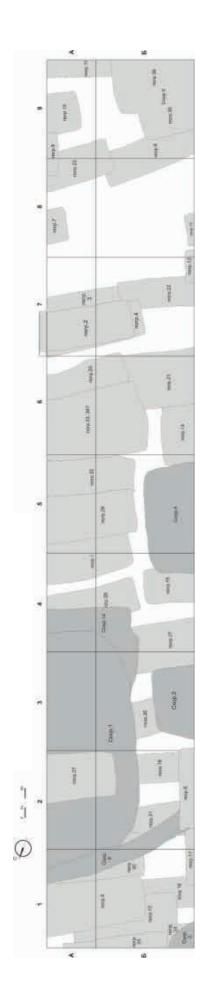
Рис. 10. Раскоп у апсид Успенского собора — 2010 г., сводный план сооружений и погребений.

В 2010 г. в ходе раскопок и наблюдений были зафиксированы погребения, связанные с функционированием Успенского монастыря (исследования З.Г. Шакирова, И.Ю. Мирсияпова, Ф.А. Ахметгалина, М.Б. Шигапова (Рис. 10). Раскопом к востоку от апсид Успенского собора изучена часть погоста конца XVI - начала XX вв.

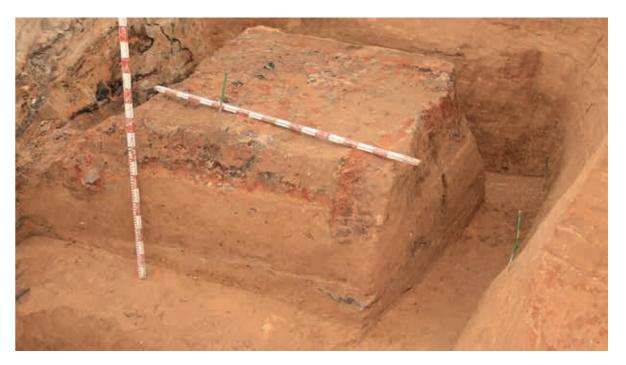
Рис. 21. Раскоп I-2014, остатки горна для обжига кирпича. 2014 г.

В юго-восточном углу на основании имела уступы шириной 10 - 25 см, распоиз желтого суглинка был устроен горн ложенные с разницей около 30 см. В котло-(рис. 21), который сохранился в раско- ване сооружения была устроена деревянпе участком 270 х 230 см, прямоугольной ная конструкция 780 х 660 см, вероятно, формы, из сырцового кирпича, разрушен- из досок. Прослеженное вдоль стенок пространство между стенкой котлована и деревянной конструкцией было забутовано полнена толщиной в кирпич (22 х 12 см) светло-бурой плотной супесью с включе-

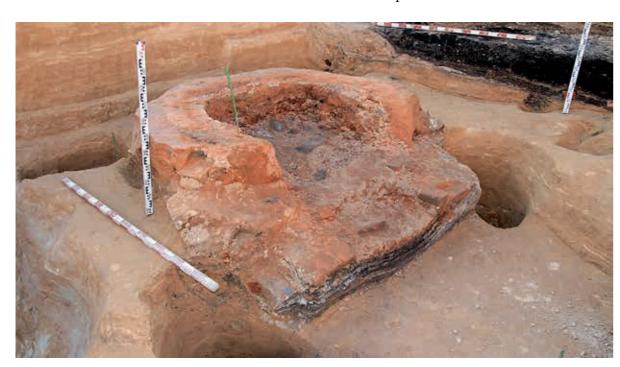
Рис. 22. Раскоп I-2014, остатки кузнечного горна. 2014 г.

В северо-западном углу на основании прокаленности кирпича составляла до 1/4 из известняковых камней был установлен его размера. Вероятно, горн использовал- горн 235 х 230 см округлой формы из сырся для сушки кирпича(?), следует отме- цового кирпича (Рис. 22). Толщина стенок тить, что функционирование горна было горна в топочной части была около 60 см, недолгим. Вероятно, данное сооружение сложены из кирпича 24,5 х 12,5 х 5,5 см. является помещением для сушки кирпича, Размеры топочной камеры 110 х 185 см. хронологически относится ко II пол. XVI в. Сохранность кладки горна достигала 7-8 Постройка №2, подквадратной формы, рядов. Степень прокаленности топочной имела размеры в раскопе 9,30 х 9,95 м. Кот- камеры достигала 50% толщины кладки лован имел глубину до 220 см, имел чуть горна. Вероятно, является остатками куз-

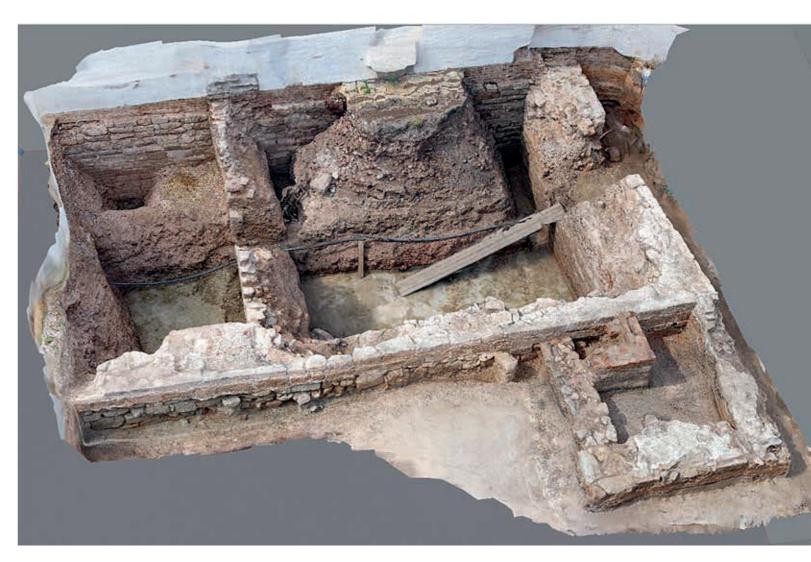
Рис. 23. Раскоп I-2014, фотограмметрия каменного здания XVII-XVIII вв. 2014 г.

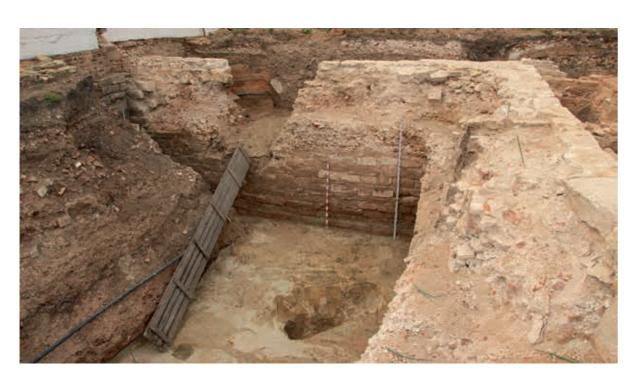
Рис. 24. Общий вид раскопа I-2014 севернее Никольской церкви Успенского монастыря. 2014 г.

торые, вероятно, перекрывались сводом С восточной стороны к данному зданию (рис. 24-26). Мощность каменных стен добыл устроен, пристроен, также каменный, стигает 180 – 200 см. При устройстве фун- 5,40 х 4,90 м., в котором были выявлены дамента со стороны котлована построй- остатки кирпичной печи. ки были использованы плохо тесанные

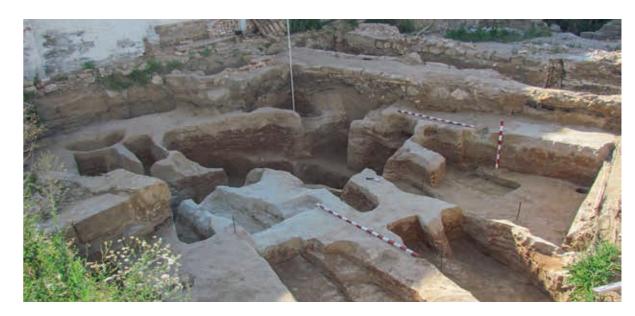
Рис. 27. Общий вид раскопа II-2014 севернее Никольской церкви Успенского монастыря. 2015 г.

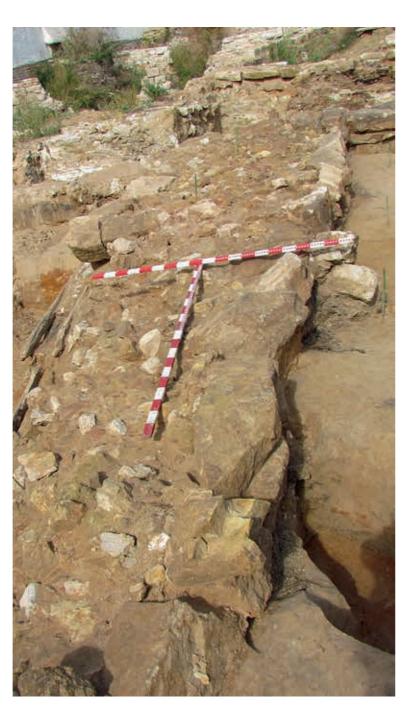
Рис. 28. Раскоп II-2014 севернее Никольской церкви Успенского монастыря. Фундамент II половины XVII в. 2015 г.

Так, в раскопе площадью 208 м<sup>2</sup> (раскоп II - 2014 г. исследования Э.И. Карпова, Р.Н. Хамзина) (рис. 28), расположенном с северной стороны Никольской церкви, были зафиксированы остатки православного некрополя, датируемого второй половиной XVI-XVII вв. В раскопе было зафиксировано 28 погребений. Все могильные ямы вытянуты по линии ЮЗ-СВ с небольшими отклонениями, практически во всех прослежены остатки деревянных гробов в виде древесного тлена толщиной 2-3 см. В полностью расчищенных могильных ямах все погребенные лежали вытянуто, на спине, в анатомическом порядке головой на юго-запад, руки сложены (скрещены) в районе живота у некоторых в районе груди, все расчищенные могилы имели отвесные ровные стенки и относительно ровное дно. Только в двух погребениях нами были зафиксированы нательные медные крестики очень плохой сохранности, в остальных погребениях инвентарь отсутствует. Также в раскопе были собраны фрагменты костных останков людей из погребений, относящихся к этому же некрополю, но разрушенных в результате хозяйственной деятельности человека в XVIII-XXI вв. В целом находки из раскопа представлены татарско-русской серой керамикой различных вариаций, татарско-русской белоглиняной керамикой и в развитии белоглиняной, изделиями из стекла и железа. Нумизматический материал в основном представлен монетами (чешуйками) XVI-XVII вв.

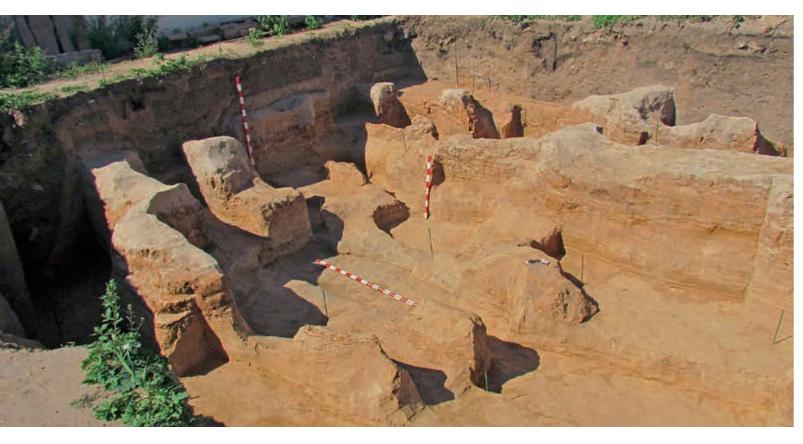
Рис. 30. Общий вид раскопа под строительство котельной Успенского монастыря. 2015 г.

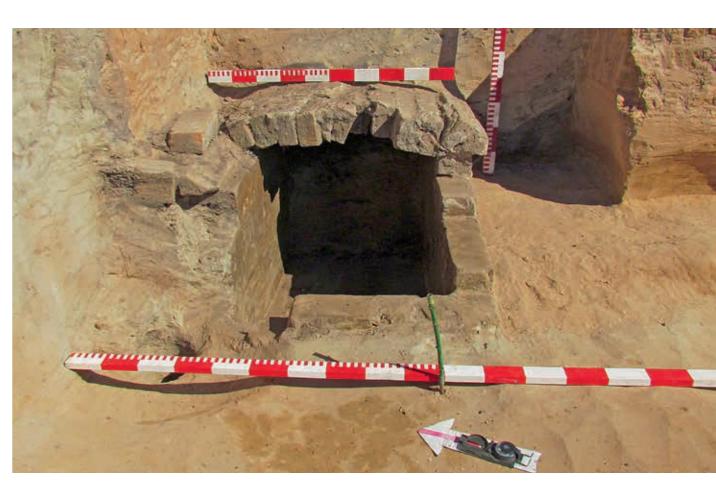
Рис. 31. Раскоп под строительство котельной Успенского монастыря. Склеп XIX в. 2015 г.

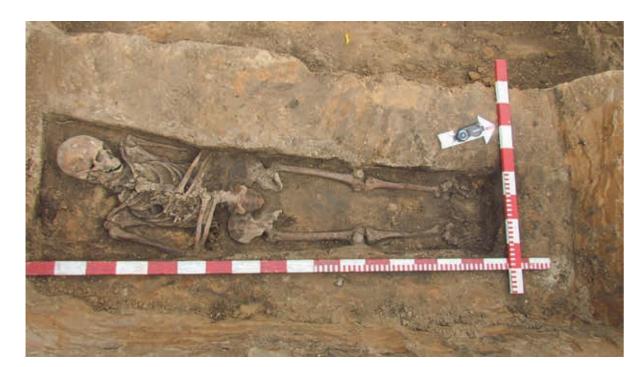
Рис. 32. Раскоп под строительство котельной Успенского монастыря. Погребение. 2015 г.

Целые костяки, зафиксированные в ре- анатомический порядок которого был зультате работ, были ориентированы по нарушен. Следует отметить, что в больлинии Ю3-СВ (рис. 32, 33), лежали вытя- шинстве погребений были обнаружены нуто на спине головой на юго-запад, руки бутылочки разного размера с остатками шен. У всех могильных ям зафиксирова- правым или левым плечом погребенного. ны ровные стенки и относительно ровное В остальном погребальный инвентарь со дно. Все умершие были похоронены в всех могильных ям представлен нескольгробах, о чём свидетельствуют остатки кими нательными крестиками и двумя древесного тлена. Интерес представля- монетами плохой сохранности. Мощют остатки кирпичного склепа, разру- ность культурных напластований в расшенного более поздним сооружением. сматриваемых раскопах составила от 60 В склепе удалось зафиксировать костяк, до 140 см.

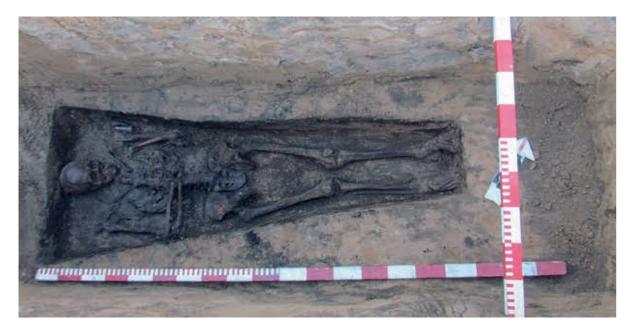
Рис. 33. Раскоп под строительство котельной Успенского монастыря. Погребение. 2015 г.

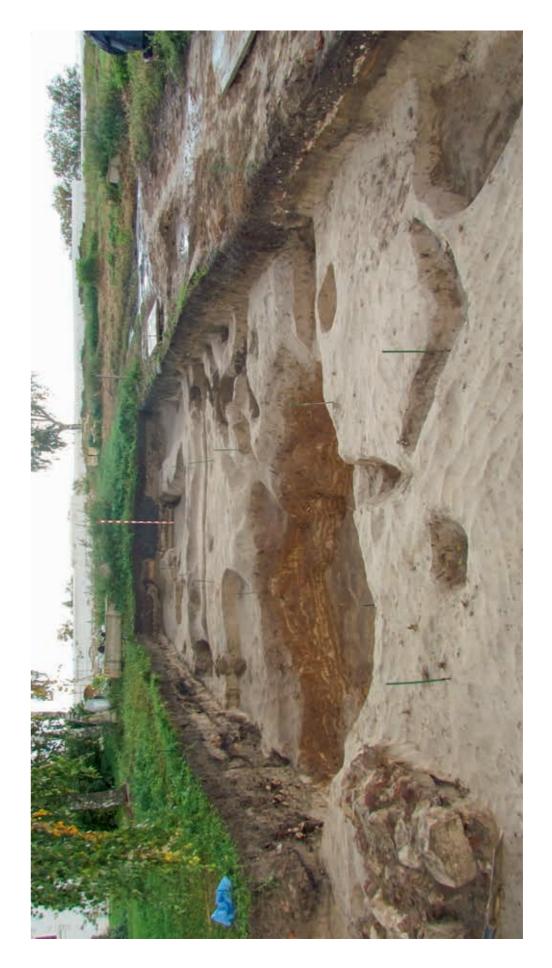
Рис. 34. Общий вид раскопа 4-2015 на территории Успенского монастыря. 2015 г.

Также в этом году была обследована территория северо-восточнее Успенского собора, раскоп №4-2015 г. имел площадь 126 м<sup>2</sup> (рис. 34-36). В восточной части монастырра вплотную к апсиде, были зафиксированы ской территории был заложен раскоп №5 остатки человеческого костяка, к сожалению, (площадь 72 м<sup>2</sup>), который располагался в точно привязать его по глубине залегания не 20 м к северо-востоку от церкви Германа удалось, но, вероятно, он относится к мона- Казанского и Митрофана Воронежского (исследования А.В. Беляева, Р.Н. Хамзина).

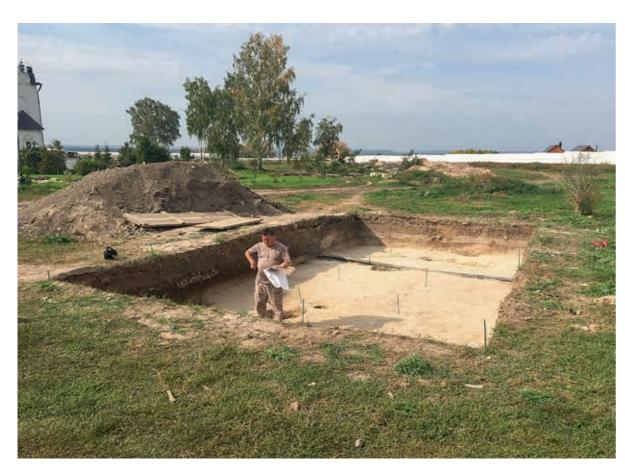
Рис. 35. Общий вид раскопа 4-2015 на территории Успенского монастыря. 2015 г.

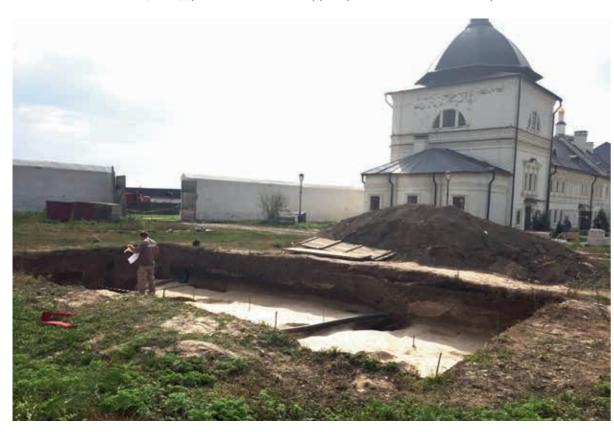
Рис. 36. Общий вид раскопа 4-2015 на территории Успенского монастыря. 2015 г.

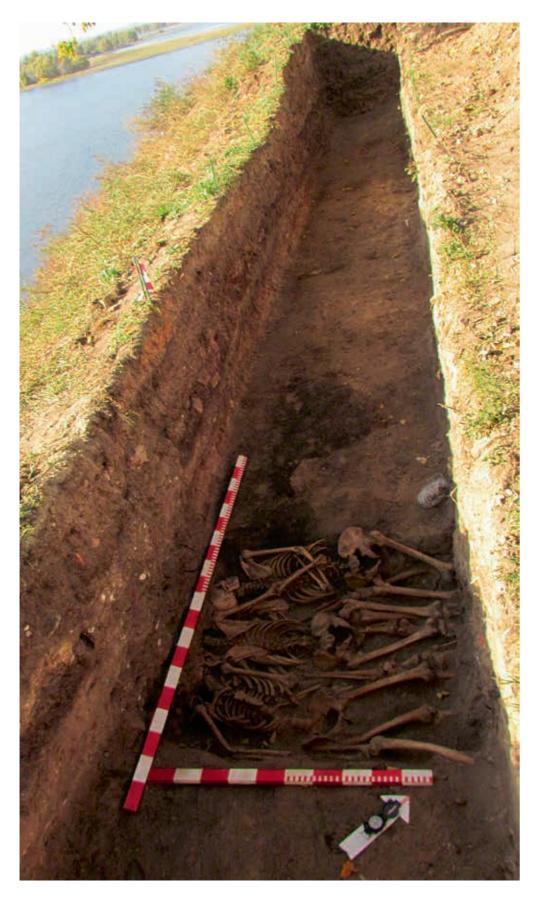
Рис. 37. Исследования при прокладке инженерных сетей по ул. Набережная р. Щука, братские могилы. 2015 г.

слои населения острова, которые отлича- ского училища. В ходе археологических ная р. Щука, в траншее площадью око-Результаты сравнения материалов из ло 100 м были зафиксированы остатки 4 раскопов 2015 г., с данными предшеству- братских могил, представляющих собой ющих лет, вероятно, указывают на то, что 4 небольшие ямы шириной от 120 до 350 на территории монастыря на протяжении см, в которых в несколько слоёв были уложены человеческие костяки (рис. 37).

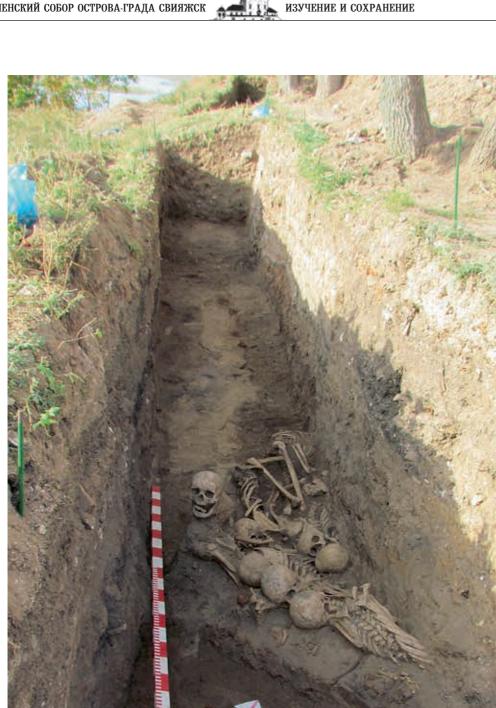
Рис. 38. Исследования при прокладке инженерных сетей по ул. Набережная р. Щука, братские могилы. 2015 г.

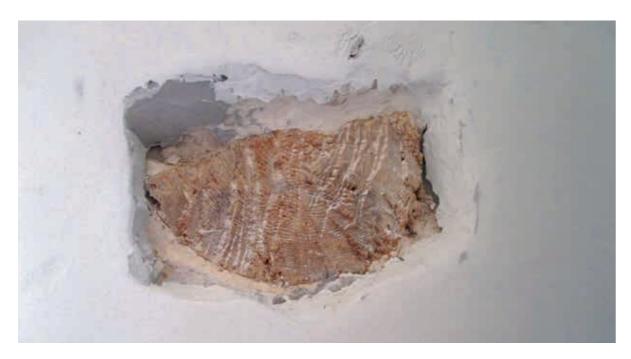
Рис. 2. Фотография спила бревна №02

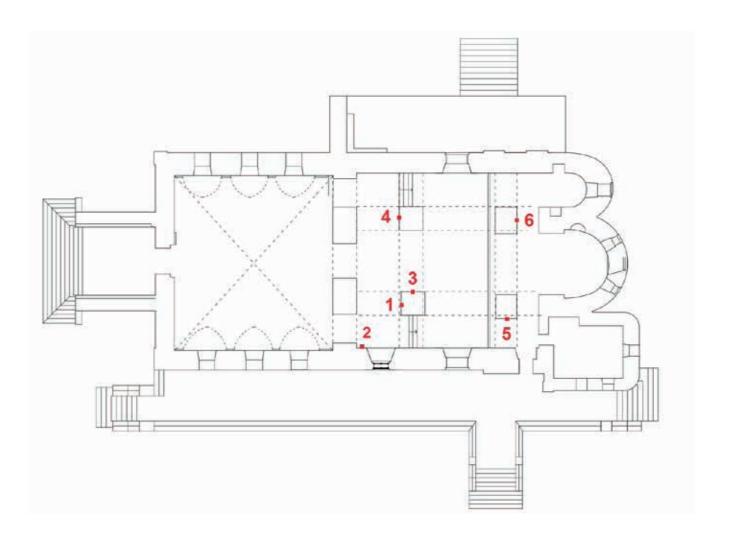
Рис. 7. Карта-схема расположения исследованных деревянных балок №1-6

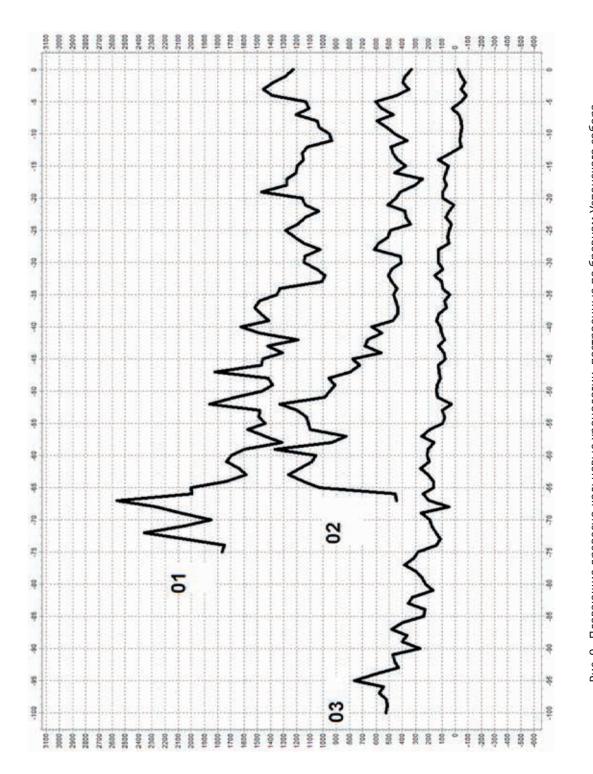
кольцевые хронологии, построенные по бревнам Успенского собора, 01- USP06, 02-USP05, 03-USP01

На основе полученных результатов, можно предположить, что деревья из одного леса и были срублены в одно и то же время.

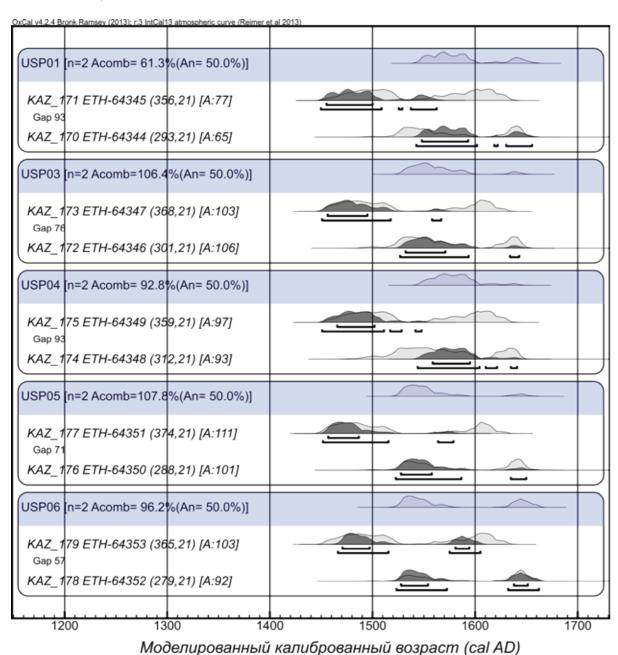
Рис. 13. Результаты процедуры согласования (wiggle-matching) для радиоуглеродных дат

Таким образом, получить статистически алтарной части получился разорванным достоверный узкий временной интервал за счет того, что процедура согласования калиброванной радиоуглеродной даты для («wiggle-matching») для всех бревен не смогдревесины Успенского собора стало возмож- ла полновесно сузить интервалы из-за макно при использовании процедуры статисти- симально широких изгибов калибровочной ческого согласования. После проведения кривой в 1450-1650 AD (рис. 11-12). Для испроцедуры согласования были получены следуемых балок получены смоделированболее узкие калиброванные интервалы для ные калиброванные интервалы USP01 - 87 внешних колец исследуемых бревен (Табл. 3, лет (до моделирования – 114 лет), USP03 – рис. 12-13). Однако смоделированный ин- 76 (119), USP04 - 78 (137), USP05 - 79 (111),

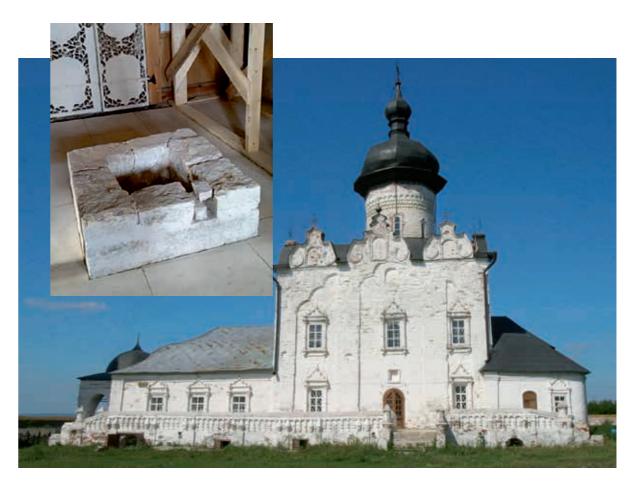
Рис. 1. Камень из жертвенника Успенского собора

- 1. Камень из жертвенника Успенского собора, о. Свияжск (рис. 1);
- 2. Макарьевский монастырь, камень с плиты (рис. 2);
- 3. Берег Свияги, Рудник, белый камень (рис. 3);
- 4. Макарьевский камень, лес (рис. 4);
- 5. Печищи, камень большой обтесанный (рис. 5, а);
- 6. Печищи, камень с горы (рис. 5, б);
- 7. Камень, Ханский дворец Казанский кремль (рис. 6, а);
- 8. Камень, Благовещенский собор Казанский кремль, подвал (рис. 6, 6);
- 9. Камень, Северная башня Казанский кремль (рис. 6, в);
- 10. Камень, алтарь Успенский собор левая сторона, угол молитвенника, фартук (рис. 7, а);
- 11. Берег Свияги, Рудник, серый камень (рис. 7, 6).

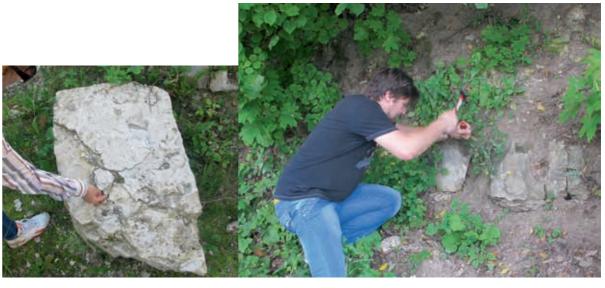
Рис. 2. Камень на территории Макарьевского монастыря

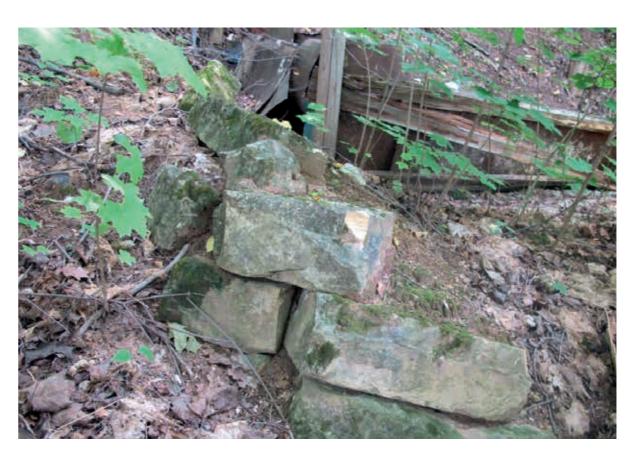
Рис. 5. Камни из с.Печищи: а – большой серый, б – камень с горы

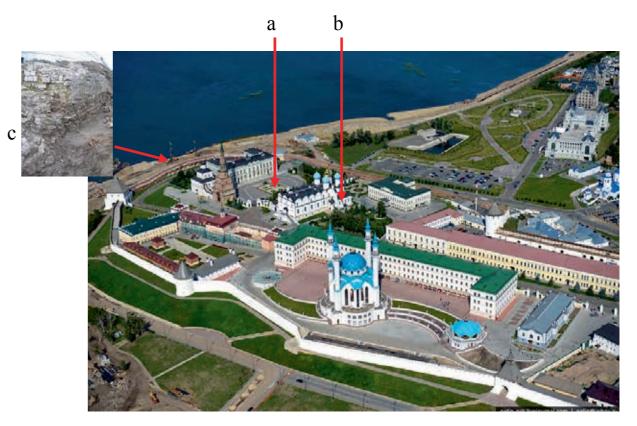
Рис. 6. Камни из Казанского кремля:

а- Ханский дворец, б – Благовещенский собор, в – Северная башня

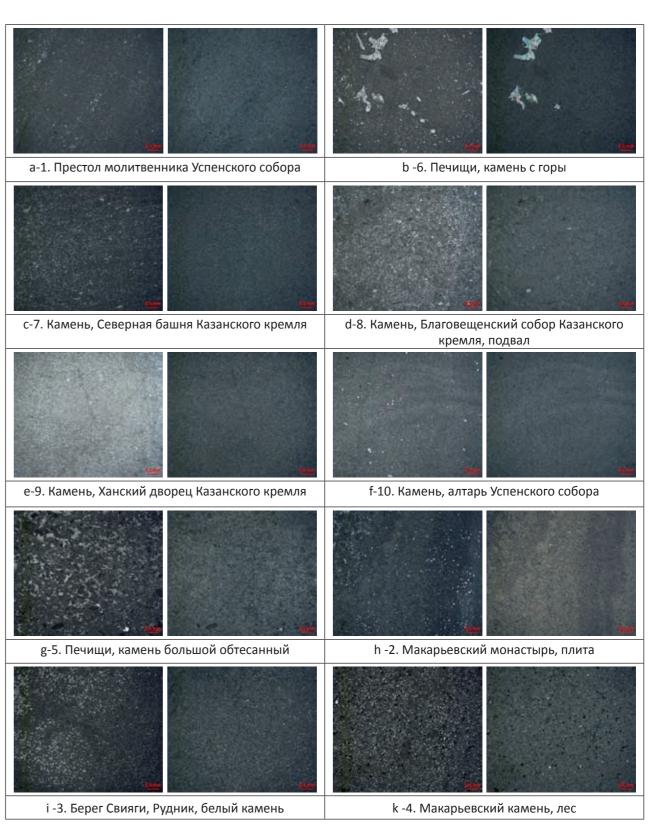
Рис. 7. Фотографии шлифов исследованных камней в одном (левый) и скрещенных (правый) николях

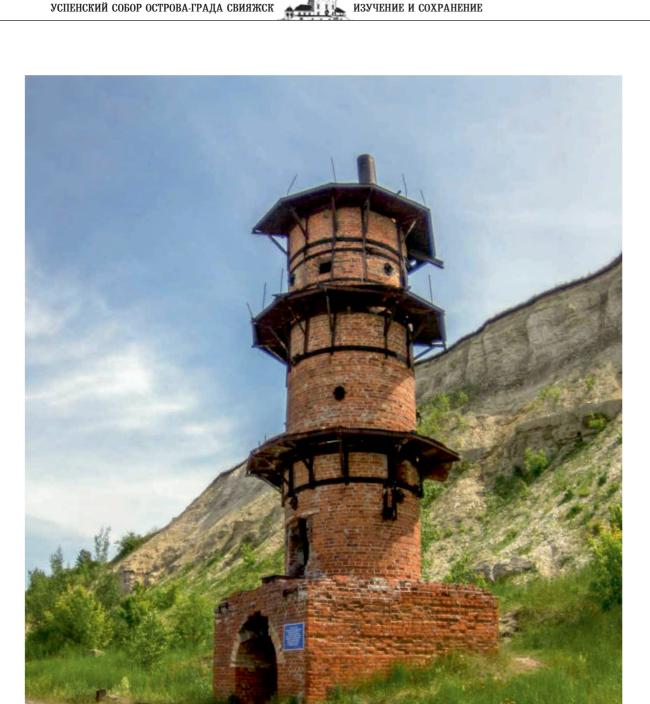
Рис. 9. Печь для обжига строительной муки

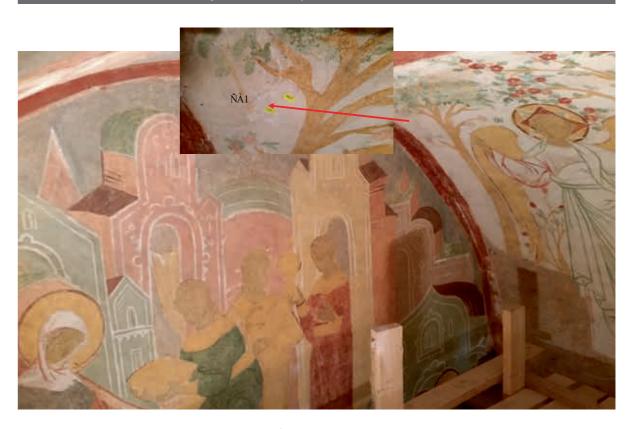
Рис. 12. Высол белого цвета вдоль трещины

В комплексные исследования был вклю- тронное изображение распределения элечен образец так называемого высола, на- ментов по сколу. Согласно результатам аналета белого цвета, образованного вдоль лиза, желто-бежевая краска определяется трещины на одной из фресок, относящих- кремнием и алюминием (натуральная глина - «земляная краска»). По распределению В качестве экспресс-метода был применен элементов в сколе достаточно четко видно, что в состав левкаса входит магний и кальтаты которого показали, что выявленный ций, причем магний представлен кислородным соединением, а кальций – углеродным. Эти результаты свидетельствуют о том, что рецептура левкаса Успенского собора острозового анализа. Рентгенографическая съем- ва Свияжск отличается от традиционной рецептуры русских мастеров. Согласно литературным данным (Чернышёв, 1954; Лентовский, 1949), в качестве левкаса на Руси использовалась известь, которую медленно гасили в специальных ямах на протяжении нескольких лет. Причем для достижения наилучшего результата выбиралась особо чистая известь, не содержавшая магниевую компоненту, т.к. эта составляющая при взаках 14 и 15 приведены фотография скола имодействии с влагой разрыхляет левкас и

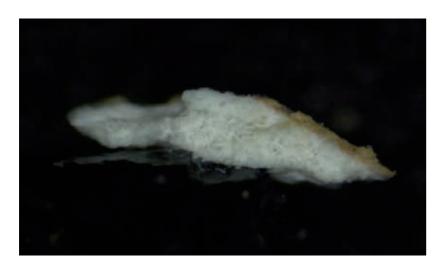
Рис. 14. Фотография оптического микроскопа скола образца

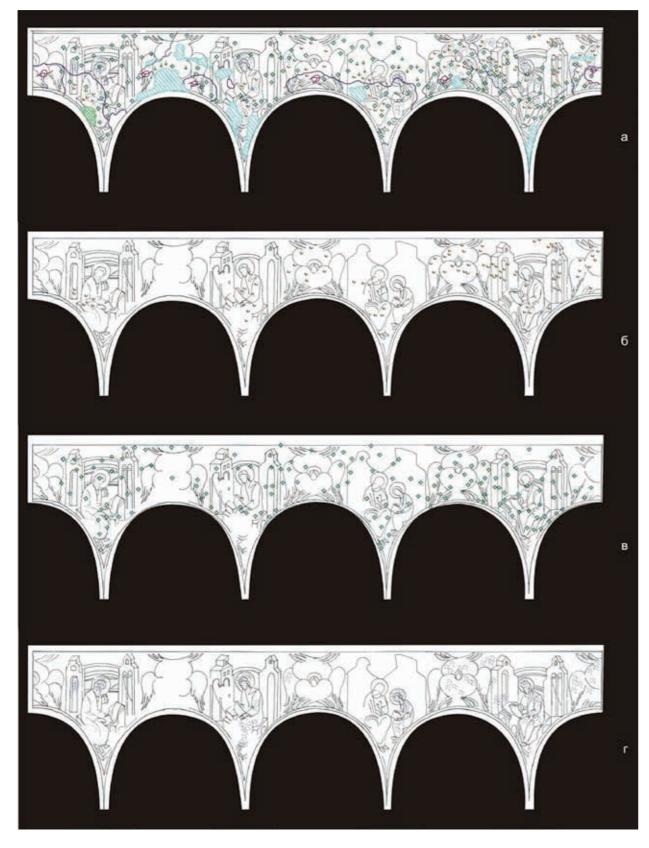
Рис. 6. Пример картограмм состояния парусов свода до реставрации: а – все условные обозначения состояния росписей до реставрации; б - шелушение красочного слоя; в - утраты штукатурки (левкаса) на местах левкасных гвоздей; г - распыление красочного слоя

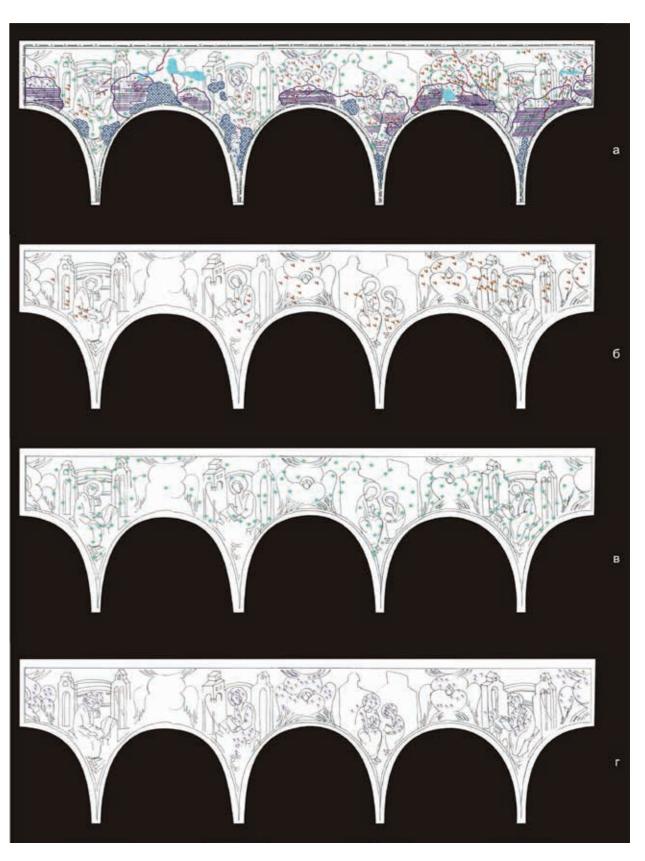
Рис. 7. Пример картограмм состояния парусов свода во время реставрации: а - все условные обозначения состояния росписей во время реставрации; б - укрепление шелушащегося красочного слоя; в оштукатуривание мест левкасных гвоздей; г - укрепление красочного слоя

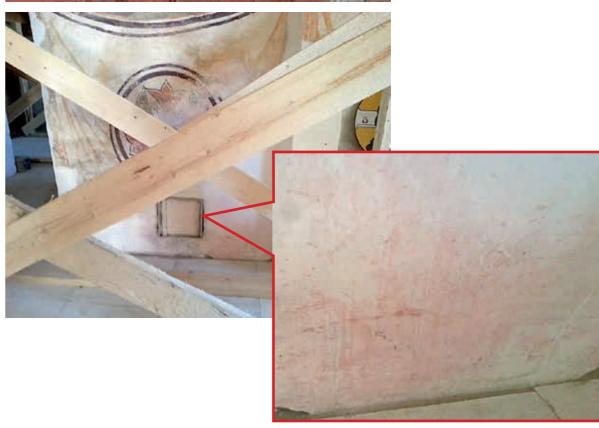
Рис. 1. Наиболее распространенные повреждения стен и фресок в Успенском соборе (коричневое и розовое окрашивание).

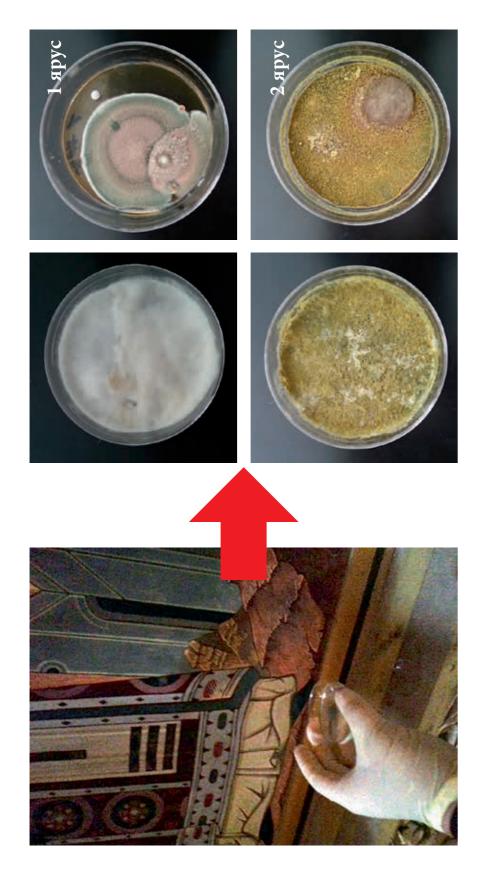
Рис. 2. Внешний вид колоний микроскопических грибов, выделенных в ходе микробиологического анализа образцов из Успенского собора (1 и 2 ярусы).

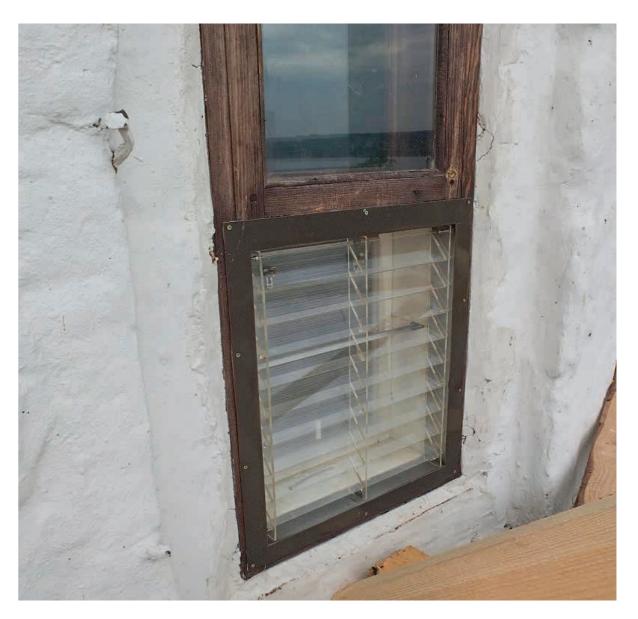
Рис. 3. Аэрационное устройство для естественной вентиляции во фрагменте окна барабана

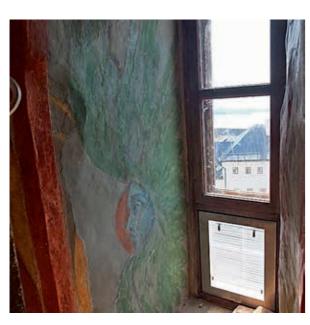
Рис. 4. Аэрационные устройства (АУ) в барабане

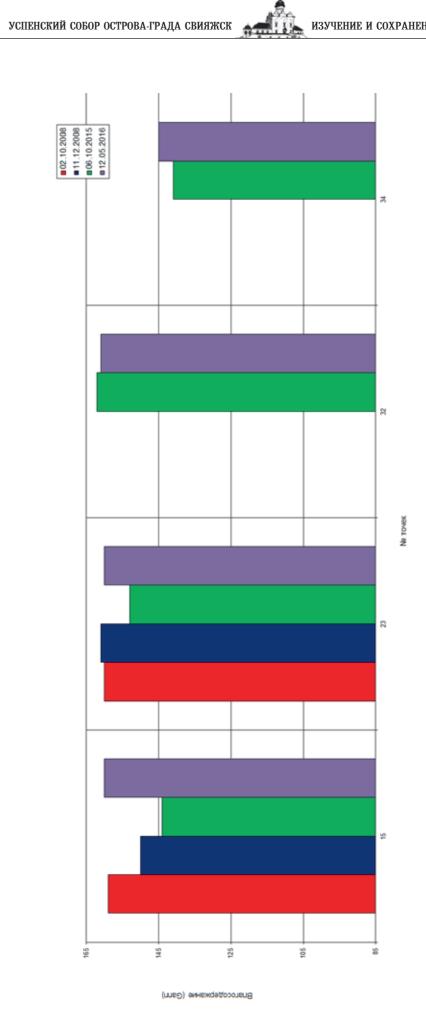
Рис. 8. Гистограмма результатов измерений влажности ограждающих конструкций на высоте 0,6-1 м в подклетном пространстве собора

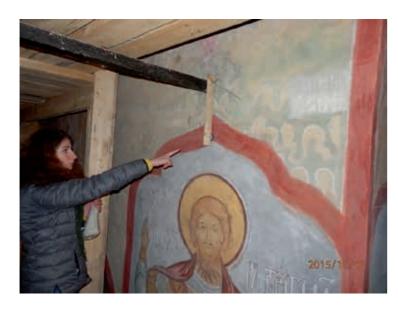
Рис. 13. Логгер №8

- логгер №1 расположен в четверике на ниторинга ТВР воздушной среды; третьем ярусе лесов (высота около 7,5 м над уровнем пола);
- (рис. 12), предназначен для мониторинга конструкций. ТВР воздушной среды;
- логгер №4 расположен в северной апсиде (высота около 2,4 м над уровнем пола).
- логгер №5 расположен в четверике на Расположение логгеров в пространстве первом ярусе лесов (высота около 2,5 м над уровнем пола), предназначен для мо-
- логгер №8 расположен в четверике на пересечении южной поверхности севе-- логгер №3 расположен в центральном ро-западного столпа и связи на третьем барабане Успенского собора на уровне ярусе лесов; высота около 8 м над уровверхней кромки окон, на шестом ярусе ле- нем пола (рис. 13), предназначен для сов. Высота около 13 м над уровнем пола мониторинга температуры поверхности

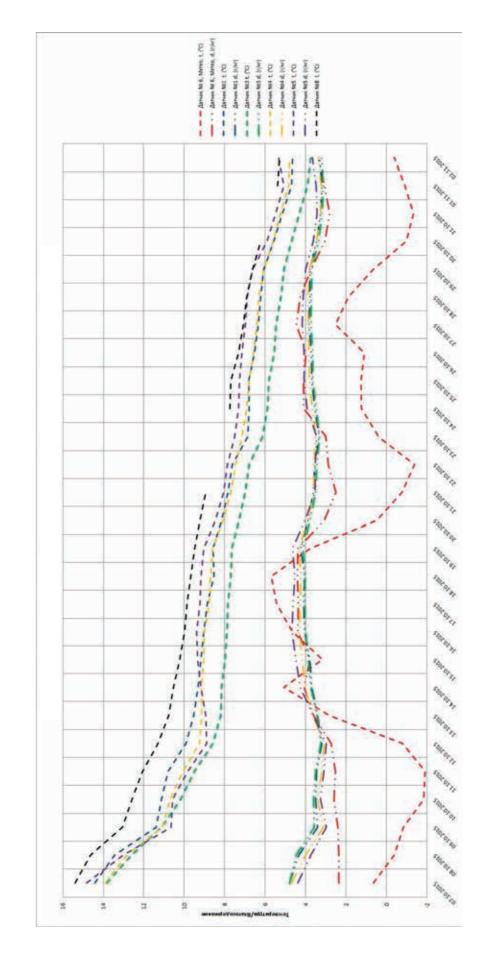
Рис. 14. Среднесуточные значения температуры и влажности за период 07.10.2015-02.11.2015

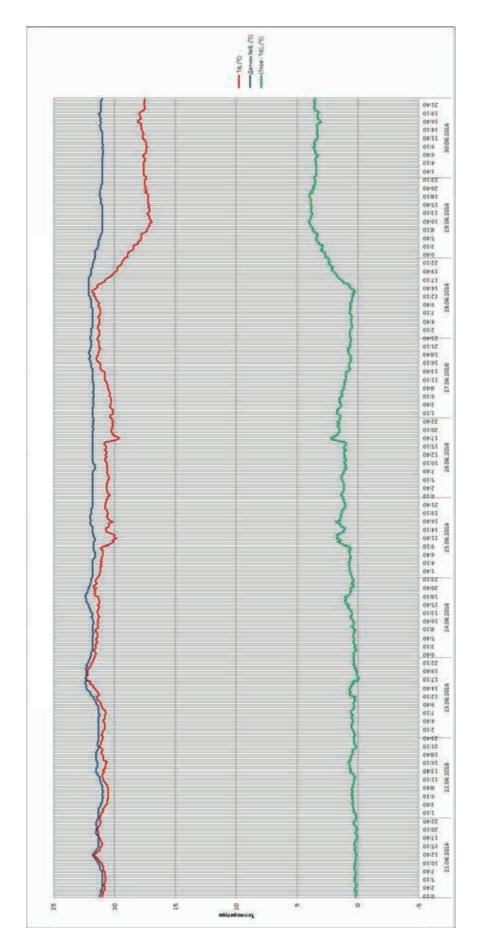
8 Рис. 16. Зависимость  $\Delta$ = tп -t1 (июнь 2016, логгеры Ne1,
