# УСПЕНСКИЙ СОБОР изучение и сохранение

## У77 Успенский собор. Изучение и сохранение. т.2 / Под редакцией Р.М. Валеева,

А.Г. Ситдикова, Р.Р. Хайрутдинова Казань: ООО «Главдизайн», 2016. – 252 с. ISBN 978-5-9960-0143-9

Книга продолжает публикацию материалов, посвященных комплексным междисциплинарным исследованиям Успенского собора Богородице-Успенского мужского монастыря Свияжска. В монографии представлены результаты научных изысканий, полученных за несколько лет изучения собора. Инженерно-архитектурный анализ, радиоуглеродное датирование, исследование строительных материалов и температурно-влажностного режима, изучение левкасного и красочного слоя фресковой живописи, микробиологический анализ - эти и другие естественнонаучные исследования позволили значительно расширить представления о времени и этапах строительства Успенского собора, методах создания уникальной стенописи и икон храма.

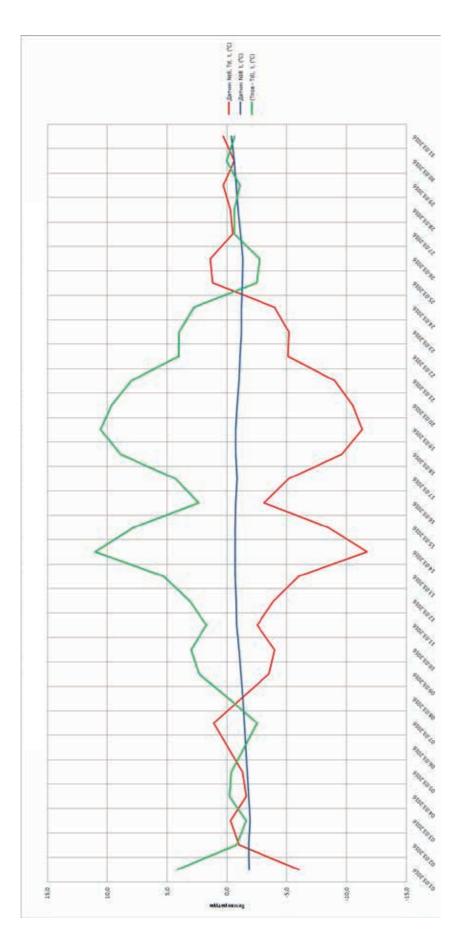
Рис. 15. Зависимость  $\Delta$ =тн-tп (март 2016, логгеры Nº8 и наружного воздуха)

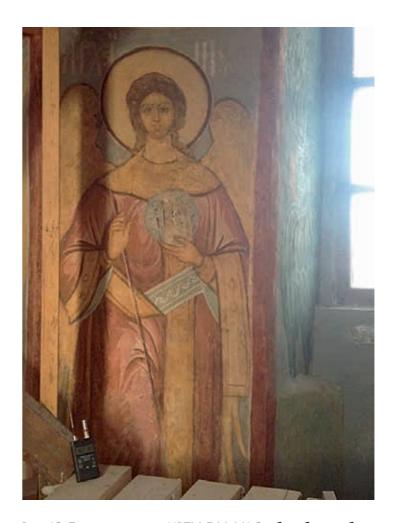
Рис. 19. Термогигрометр ИВТМ-7 М 4 №2 в барабане собора

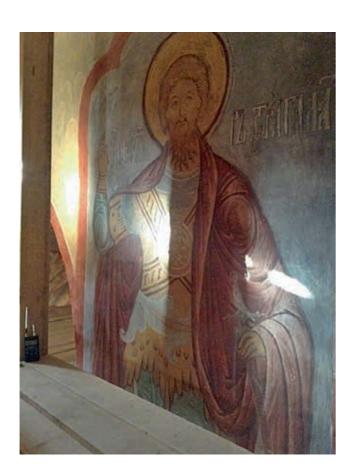
Рис. 20. Термогигрометр ИВТМ-7 М 4 №3 в объеме собора на высоте 7 м

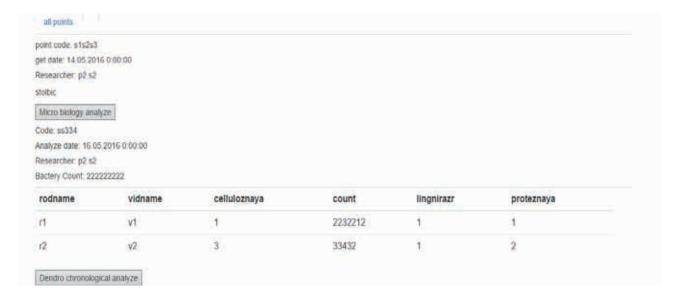
Рис. 21. Подробные данные об образце

Также у пользователя есть возможность меняется метод ThenInclude, также прини- получить подробные данные о конкретном мающий лямбда выражение как параметр. образце. Для этого отправляется запрос на После загрузки основных данных на сер- сервер к методу PointData (рис. 21). В дан-

Так как разные типы анализов должны включать в себя различные сущности, сначала включается только абстрактный класс analyze. Затем в цикле программа определяет тип анализа, достает из нужного поля в DbContext его экземпляр со всеми сущностями и заменяет им экземпляр, определенный абстрактным классом. После этого образец передается в представление.

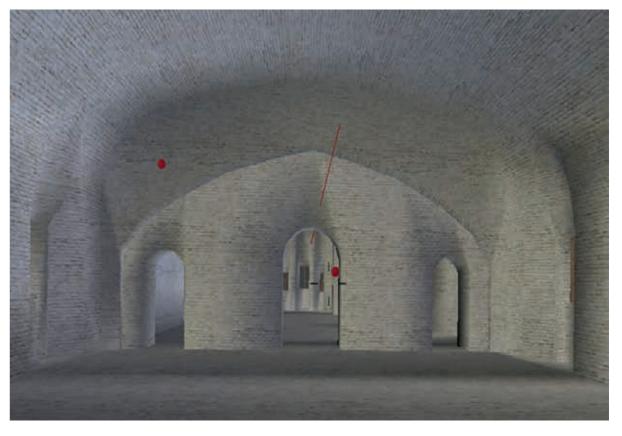
Рис. 25. Визуализация данных образцов

За визуализацию данных об образцах После применения фильтров требуется отвечает 3D-сцена, созданная на unity. На получить итоговый результат. Это проис- ней, как и в сцене, где заполняются данные объекта культурного наследия (рис. 25). а также имеются поля, обозначающие рас-На камере в данной сцене висят компо- стояние от точки до камеры, и материалы ненты ShowStrategyCamera, rigidbody и для выделенной и обычной точек. MouseLook. Их действие совпадает с действием подобных компонентов в сцене, где звать функцию в unity через язык JavaScript, происходит заполнение данных об образце, за исключением того, что у компонента ShowStrategyCamera нет ссылки на сферу и екта, у которого вызывается функция, имя функционала, отвечающего за показ сферы под курсором, и отмечание точки.

При вызове функция show сначала очиимеются. Удаление объектов происходит в цикле пробегающим по списку points. Затем требуется десерилизовать данные о новых образцах из json.

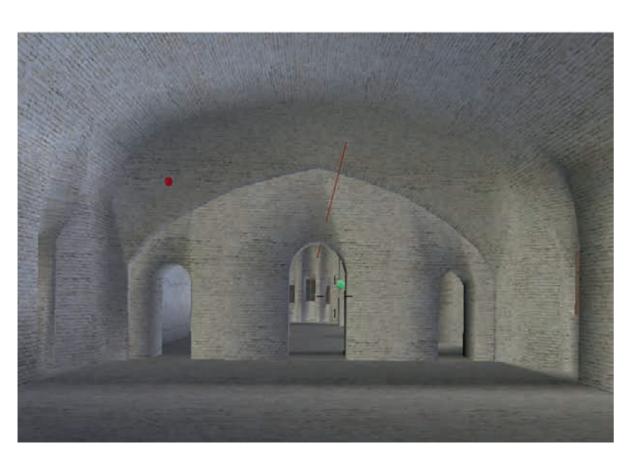
Рис. 26. Выделение точки на 3D-модели

ленную точку (рис. 26) и навести на неё ка- экрана.

Для десериализации используется би- меру (рис. 27). В начале метода проверяетблиотека Newtonsoft.Json. Объекты десе- ся, есть ли выделенная точка, и если есть, риализуются через LINQ запросы, так как то её материал заменяется на обычный. Заметод JsonConvert.DeserializeObject() ис- тем в списке points по id находиться точка, пользует динамические методы, которые которая должна быть выделена. Ссылка на неё заноситься в highlightedPoint, а её ма-После того как данные типа UnityPoint териал меняется на материал для выделен-

После этого требуется навести на нее имеется компонент Point с полями id типа камеру. Для этого камере задают направint и direction типа Vector3. При расстанов- ление, указанное в свойстве direction. Поке точек после создания клона префаба в зиция камеры получается вычитанием из поле id заносится id точки, в поле direction позиции точки вектора, полученного умножением направления камеры на значе-Теперь рассмотрим метод ToPoint. Он ние свойства delta. После этого пользовасоздан для того, чтобы выделить опреде- тель может видеть данную точку в центре

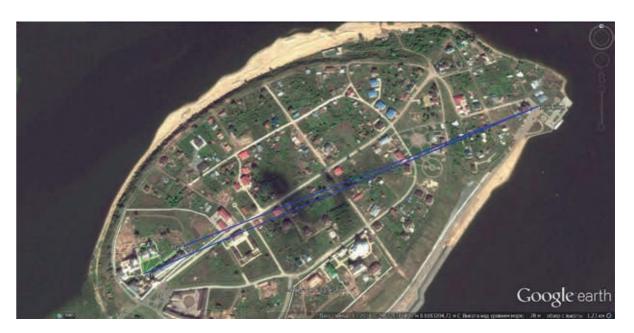
Рис. 2. Привязка съемочной сети к опорному пункту

дами съемочной сети к опорному пункту используемой в международных истори-BSVIJAZSK представлена на рисунке 2. ко-архитектурных проектах прямоуголь-На рисунке 3 показана построенная вы- ной системы координат UTM в качестве сокоточным электронным тахеометром опорной станции использовалась базосхема локальной съемочной сети вокруг вая ГНСС станции КФУ, расположенная в астрономической обсерватории (АОЭ) Координаты пунктов съемочной сети им. В.П. Энгельгардта. С помощью сервиса в местной системе координат (MCK-16) Trimble RTX PP был обработан суточный представлены в таблице 1. Система вы- файл измерений на пункте EAOZ и были получены координаты пункта в глобальной Для привязки результатов лазерного геоцентрической системе координат ITRF

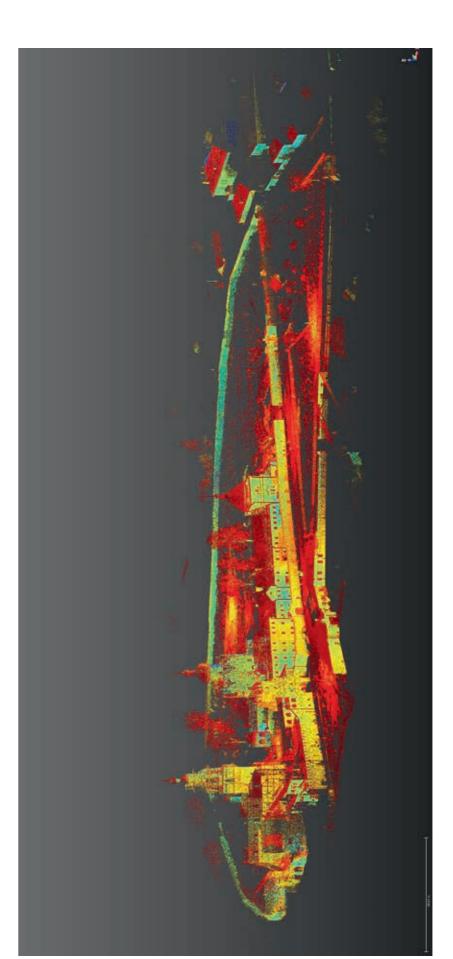
Рис. 7. Облако точек сканирования Успенско-Богородицкого мужского монастыря

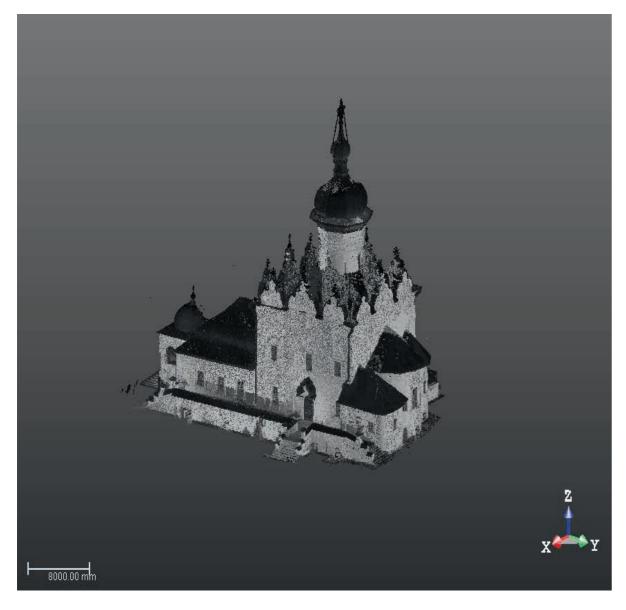
Рис. 8. Облако точек сканирования Успенского собора

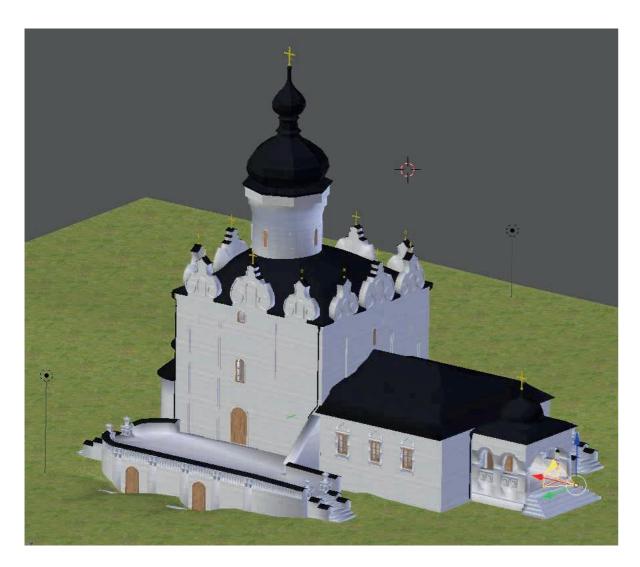
Рис. 11. Трёхмерная модель Успенского собора

В соответствии с визуальным представлением о строительных материалах собора ления, мощности, спектра освещения и в модель вносится информация, например, выбор точек и угла построения проекции о цвете стен, их шероховатости, рельефе и модели. Поскольку модель является разт.п. (см. рис. 11-14). Текстурирование осу- мерной, никаких дополнительных специществлялось в соответствии со встроен- фических параметров в построение моденой картой UV-координат.

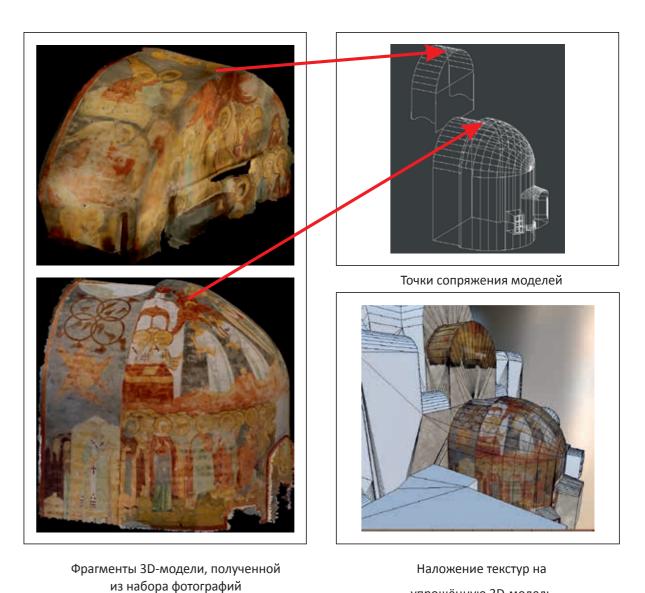
Рис. 14. Наложение текстур на упрощённую 3D-модель из высокополигональной модели, полученной методом фотограмметрии.
