ТРОИЦКАЯ ЦЕРКОВЬ:

ИСТОРИЯ

ИССЛЕДОВАНИЯ

РЕСТАВРАЦИЯ

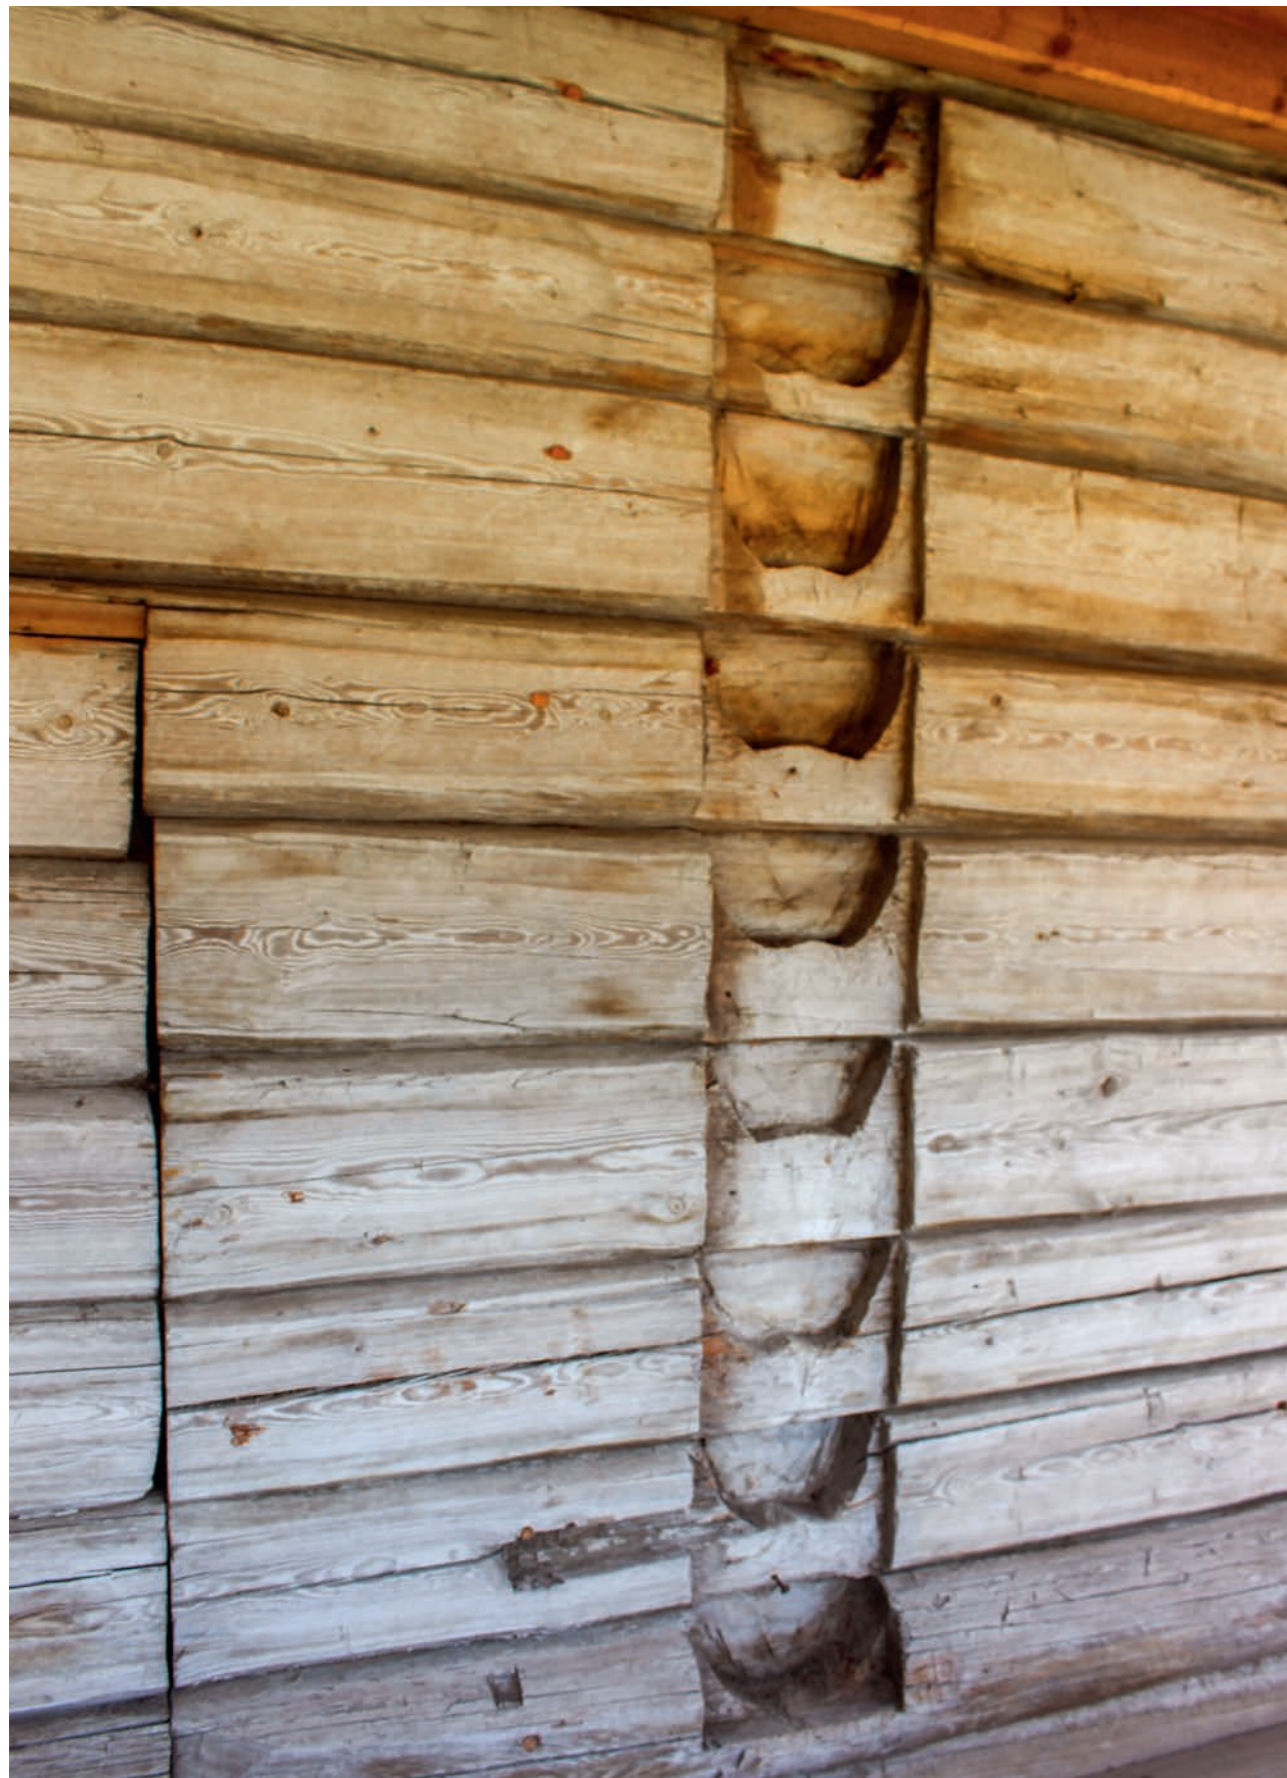
Рис. 14. Штраба с остатками гвоздей. Фото 2015 г.

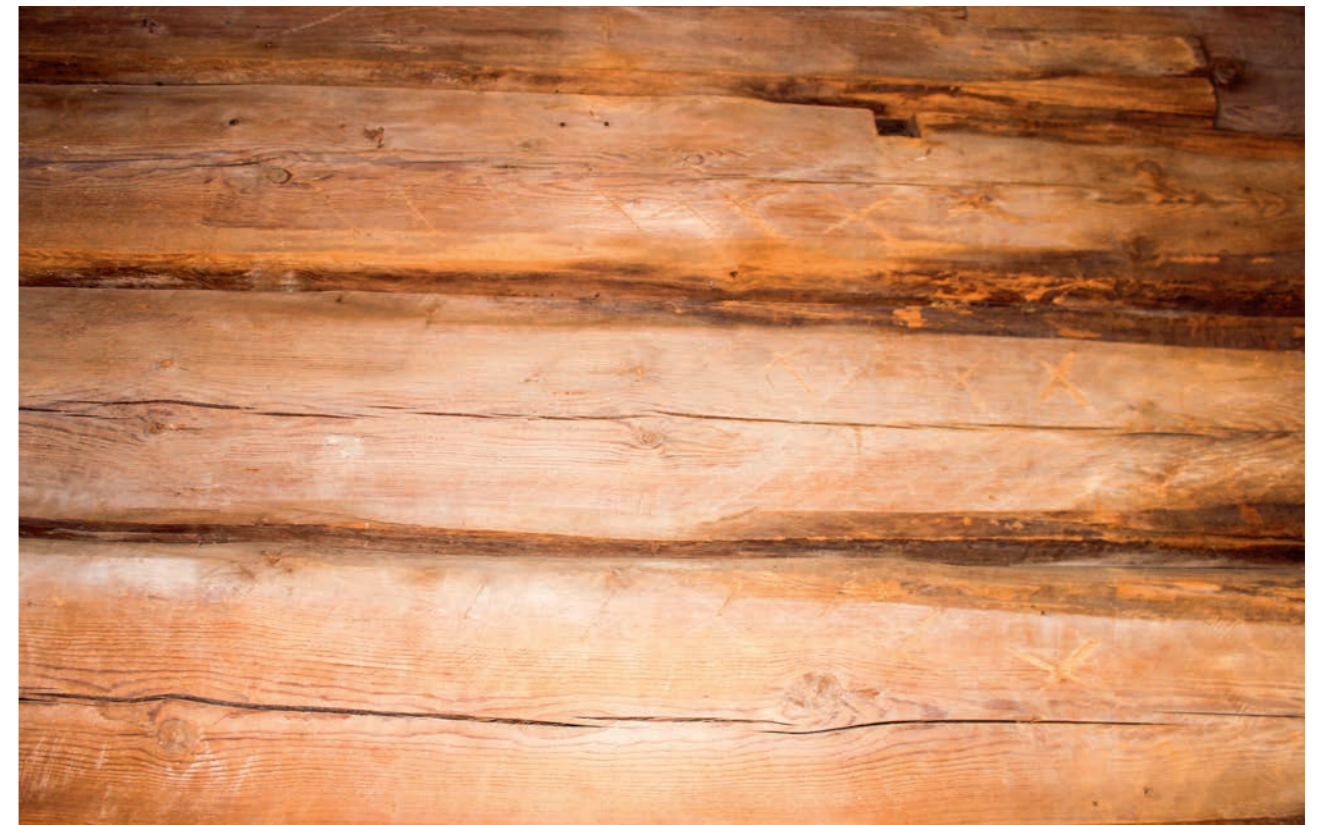
Рис. 15. Марки в юго-восточном углу со стороны трапезной на стене между основными объемами церкви. Фото 1016 г.

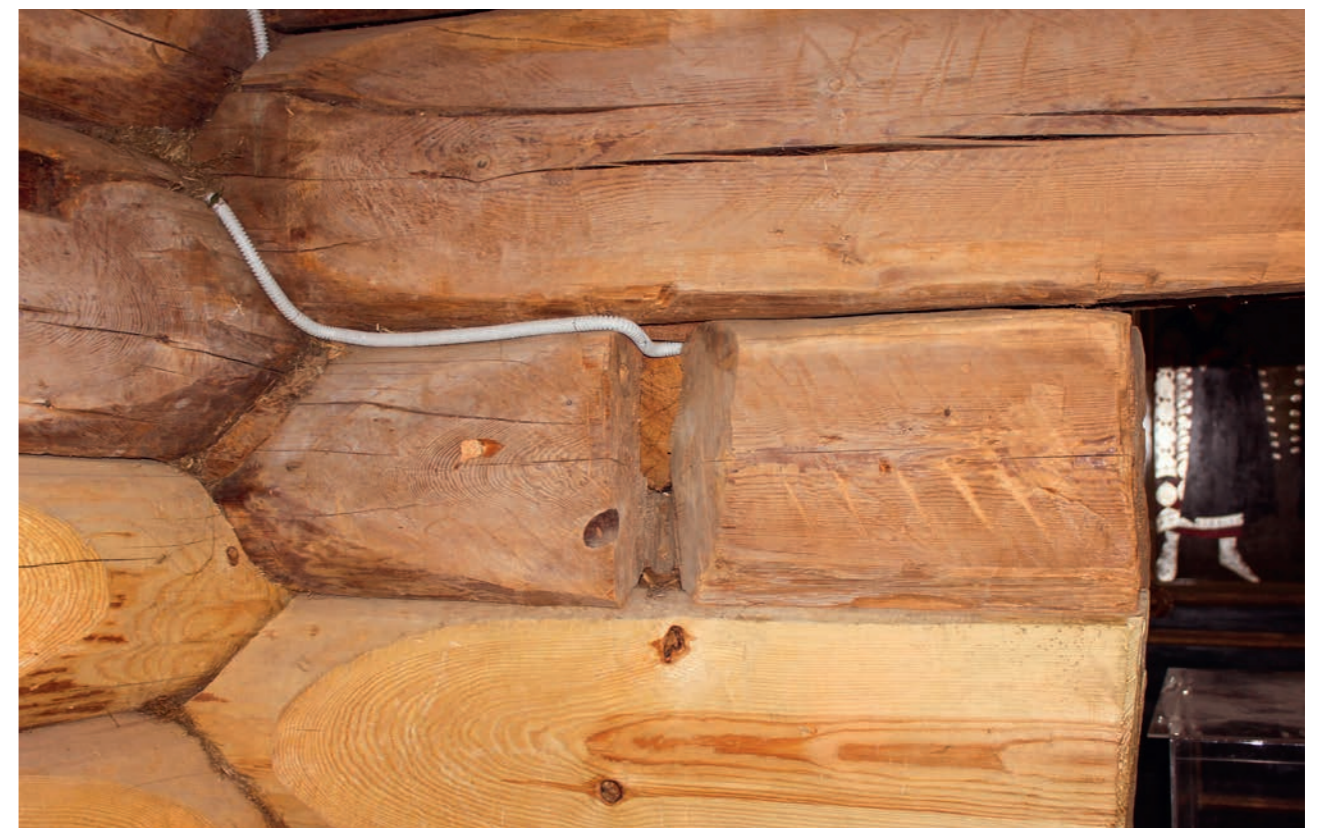
Рис. 16. Марки в северо-восточном углу со стороны трапезной на стене между основными объемами церкви. Попытка разруба стены между кафоликеном и трапезной. Фото 2016 г.

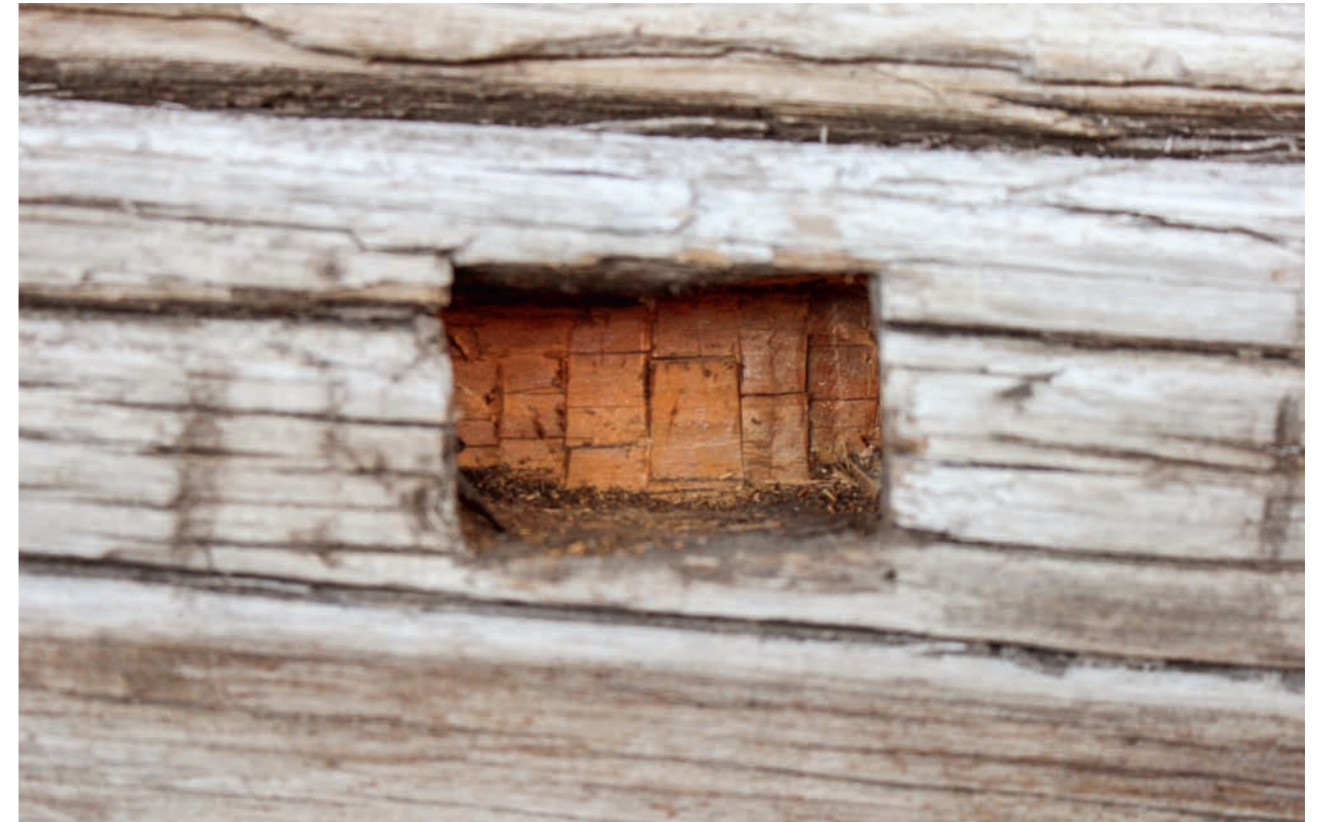
Рис. 37. Гнездо для опоры-«пальца» подмостей. Фото 2015 г.

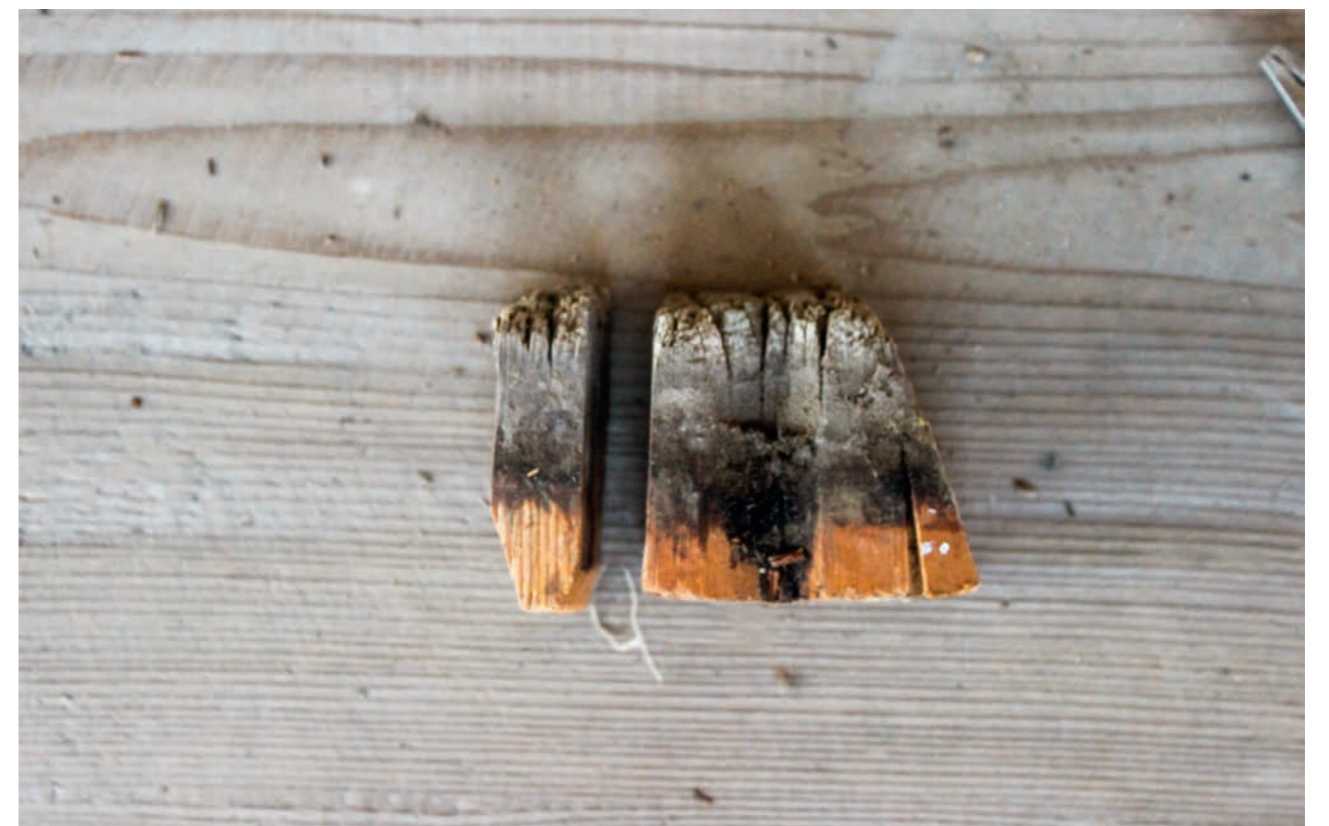
Рис. 38. Остатки опоры-«пальца», сохранившиеся в гнезде. Фото 2015 г.

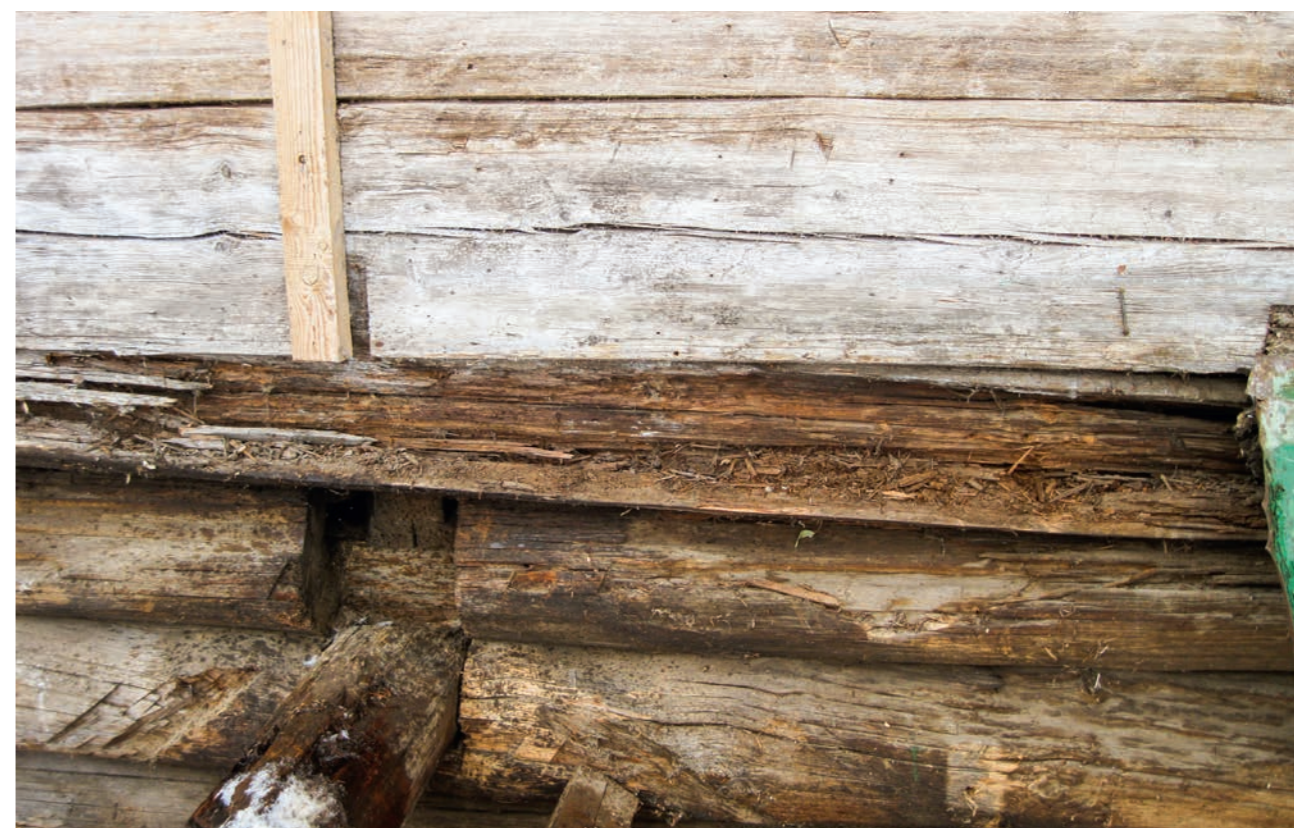
Рис. 55. Разрушенное вниз первоначальное гнездо под коневую слегу крыши алтаря
на восточной стене храма. Фото 2011 г.

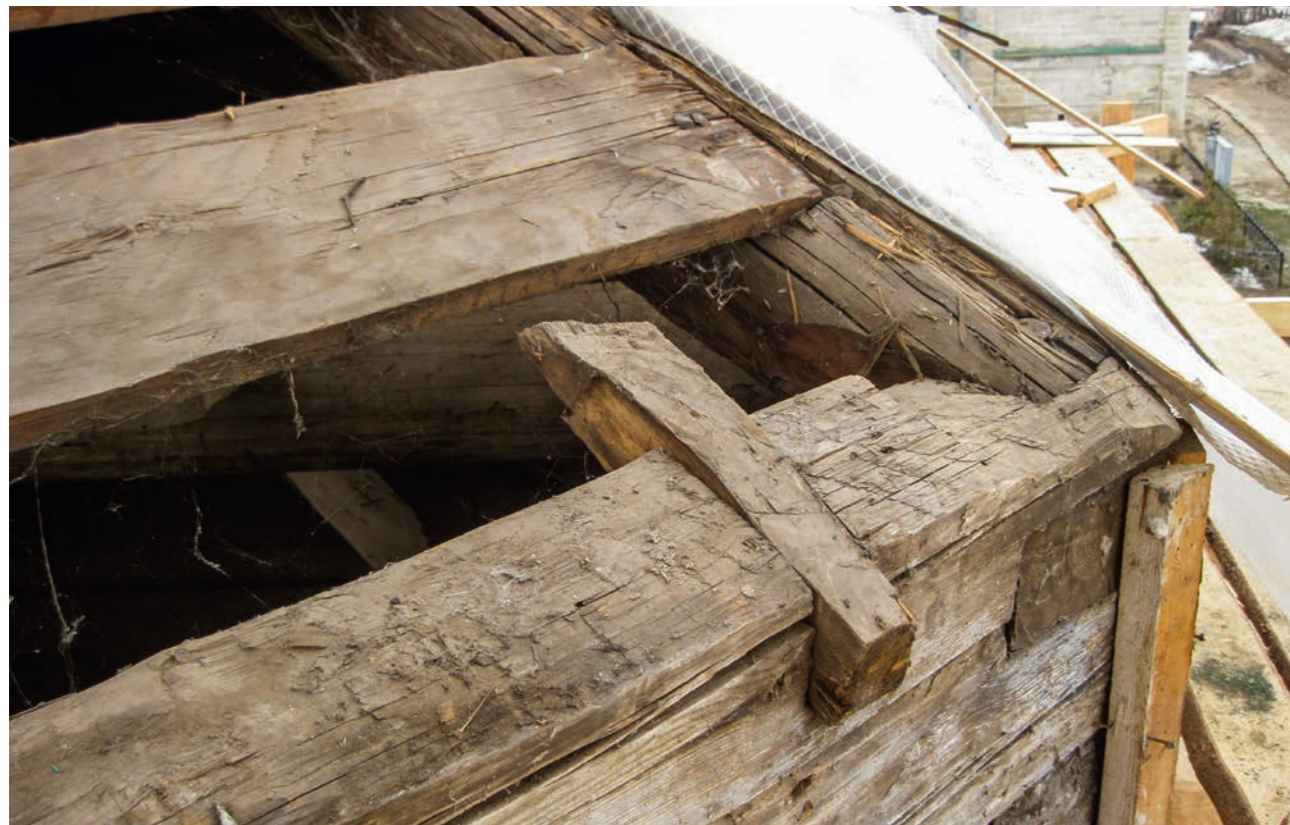
Рис. 56. Кобылка, вставленная в паз в обвязочном венце сруба алтаря. Фото 2011 г.

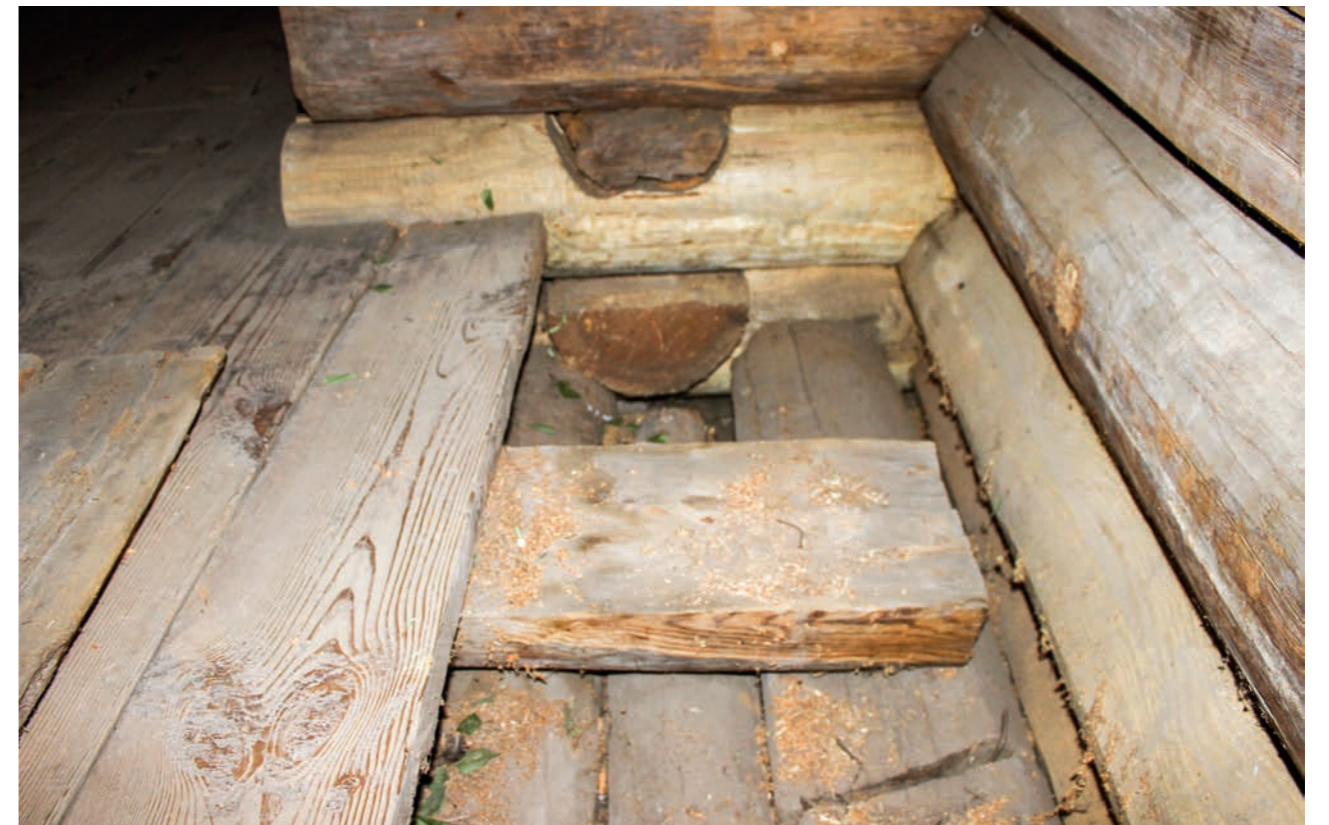
Рис. 66. Конструкция надподвального перекрытия. «Черный» и «чистый» пол в северо-западном углу кафоликона. Фото 2015 г.

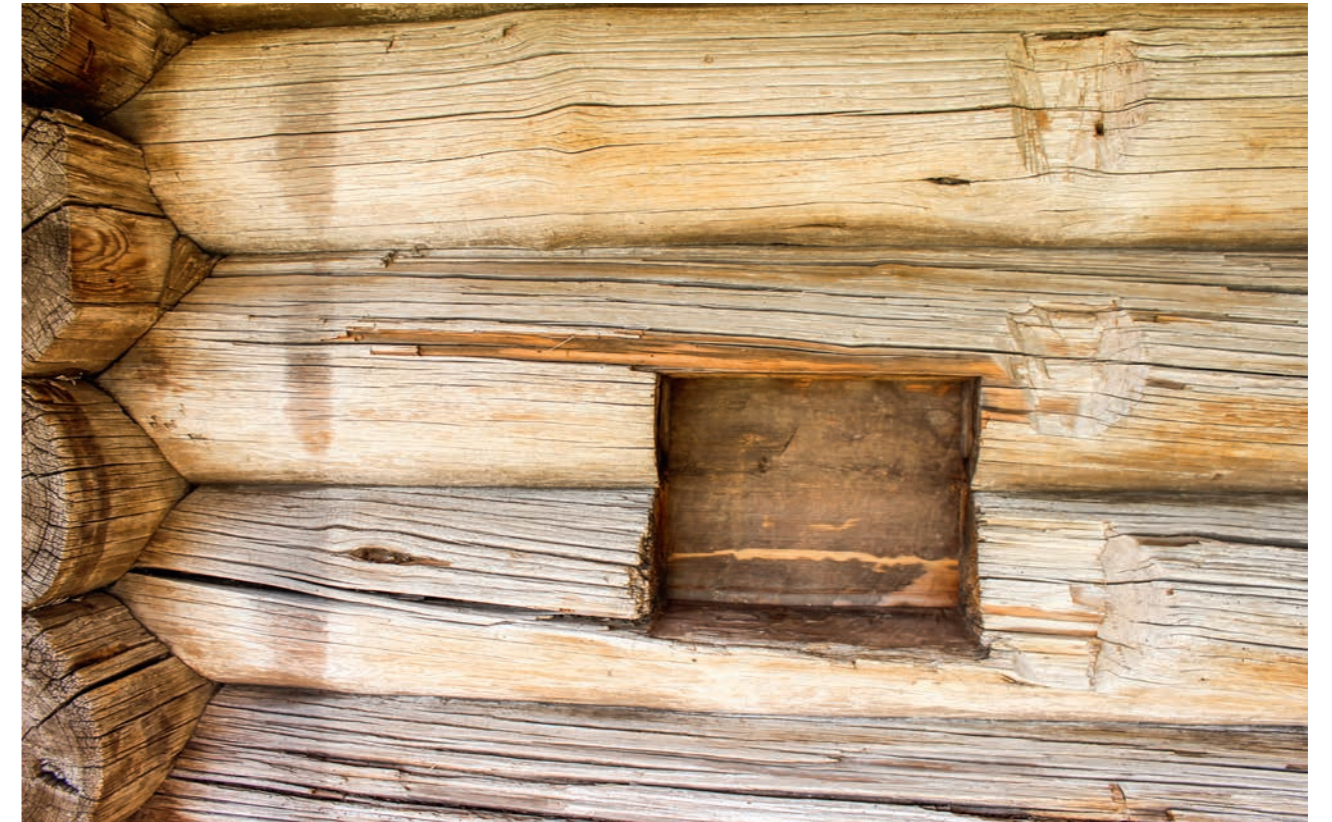
Рис. 85. Волоковое окно со стороны экстерьера (южная стена трапезной, в юго-западном углу). Фото 2015 г.

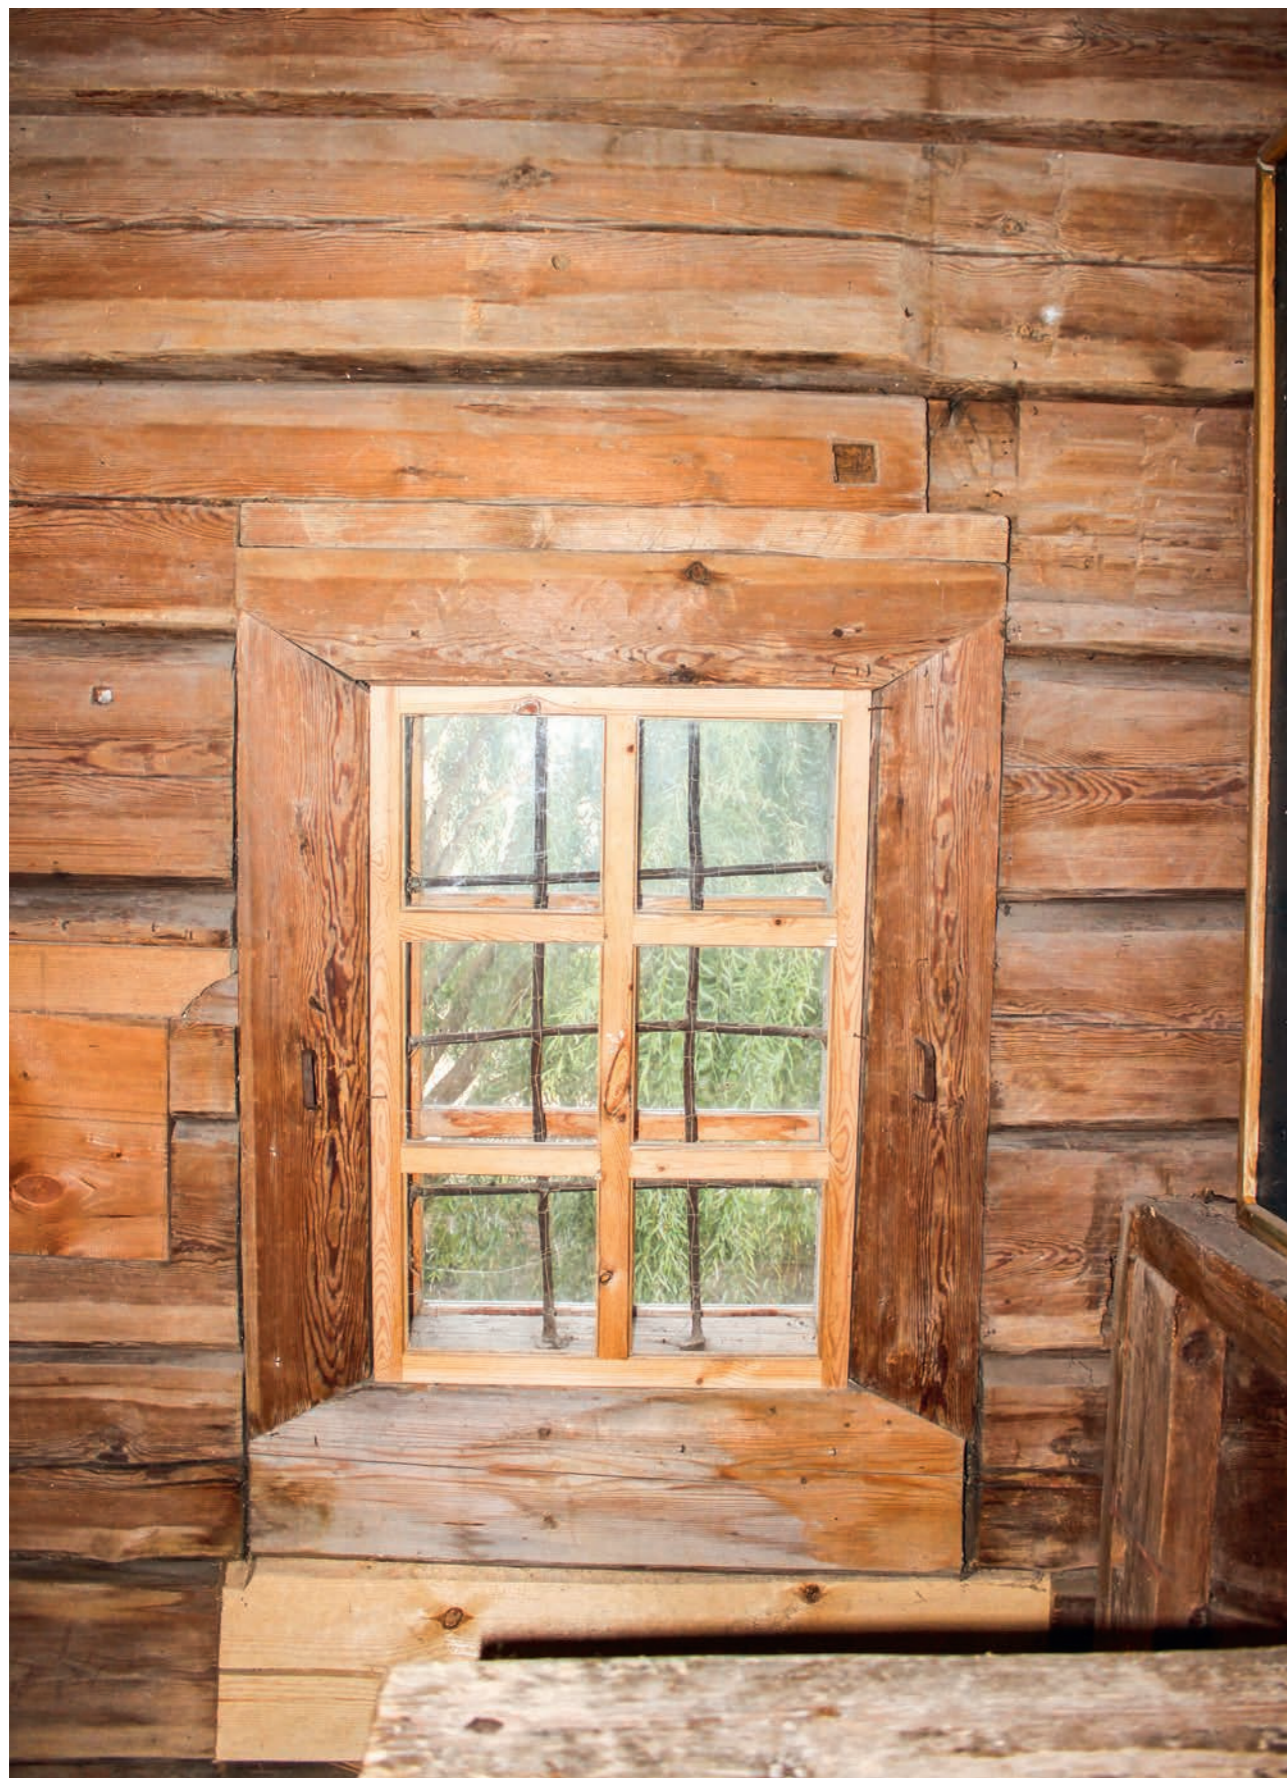
Рис. 90. Косячатое окно в южной стене храма. Фото 2015 г.

Второе окно в южной стене прорубили в значительной близости к заложеному южному волоковому окну (рис. 90). Забравая оконный проем, плотники рисковали разрушить тонкую перемычку между старым волоковым окном и вновь прорубаемым проемом. В интерьере храма видно, что граница оконного проема проходит на уровне штрабы первого иконостаса (рис. 90). Таким образом, окно не могло здесь появиться ранее перестройки храма и перемещения иконостаса на разрушенную восточную его стену. Но в данном случае мы не видим гнезд с остатками «пальцев» от конструкции подмостей. Скорее всего, «плотные мастера» воспользовались близостью выпусков бревен юго-восточного угла храма для опирания концов настила, проходящего по выпускам под соседним юго-западным оконным проемом.

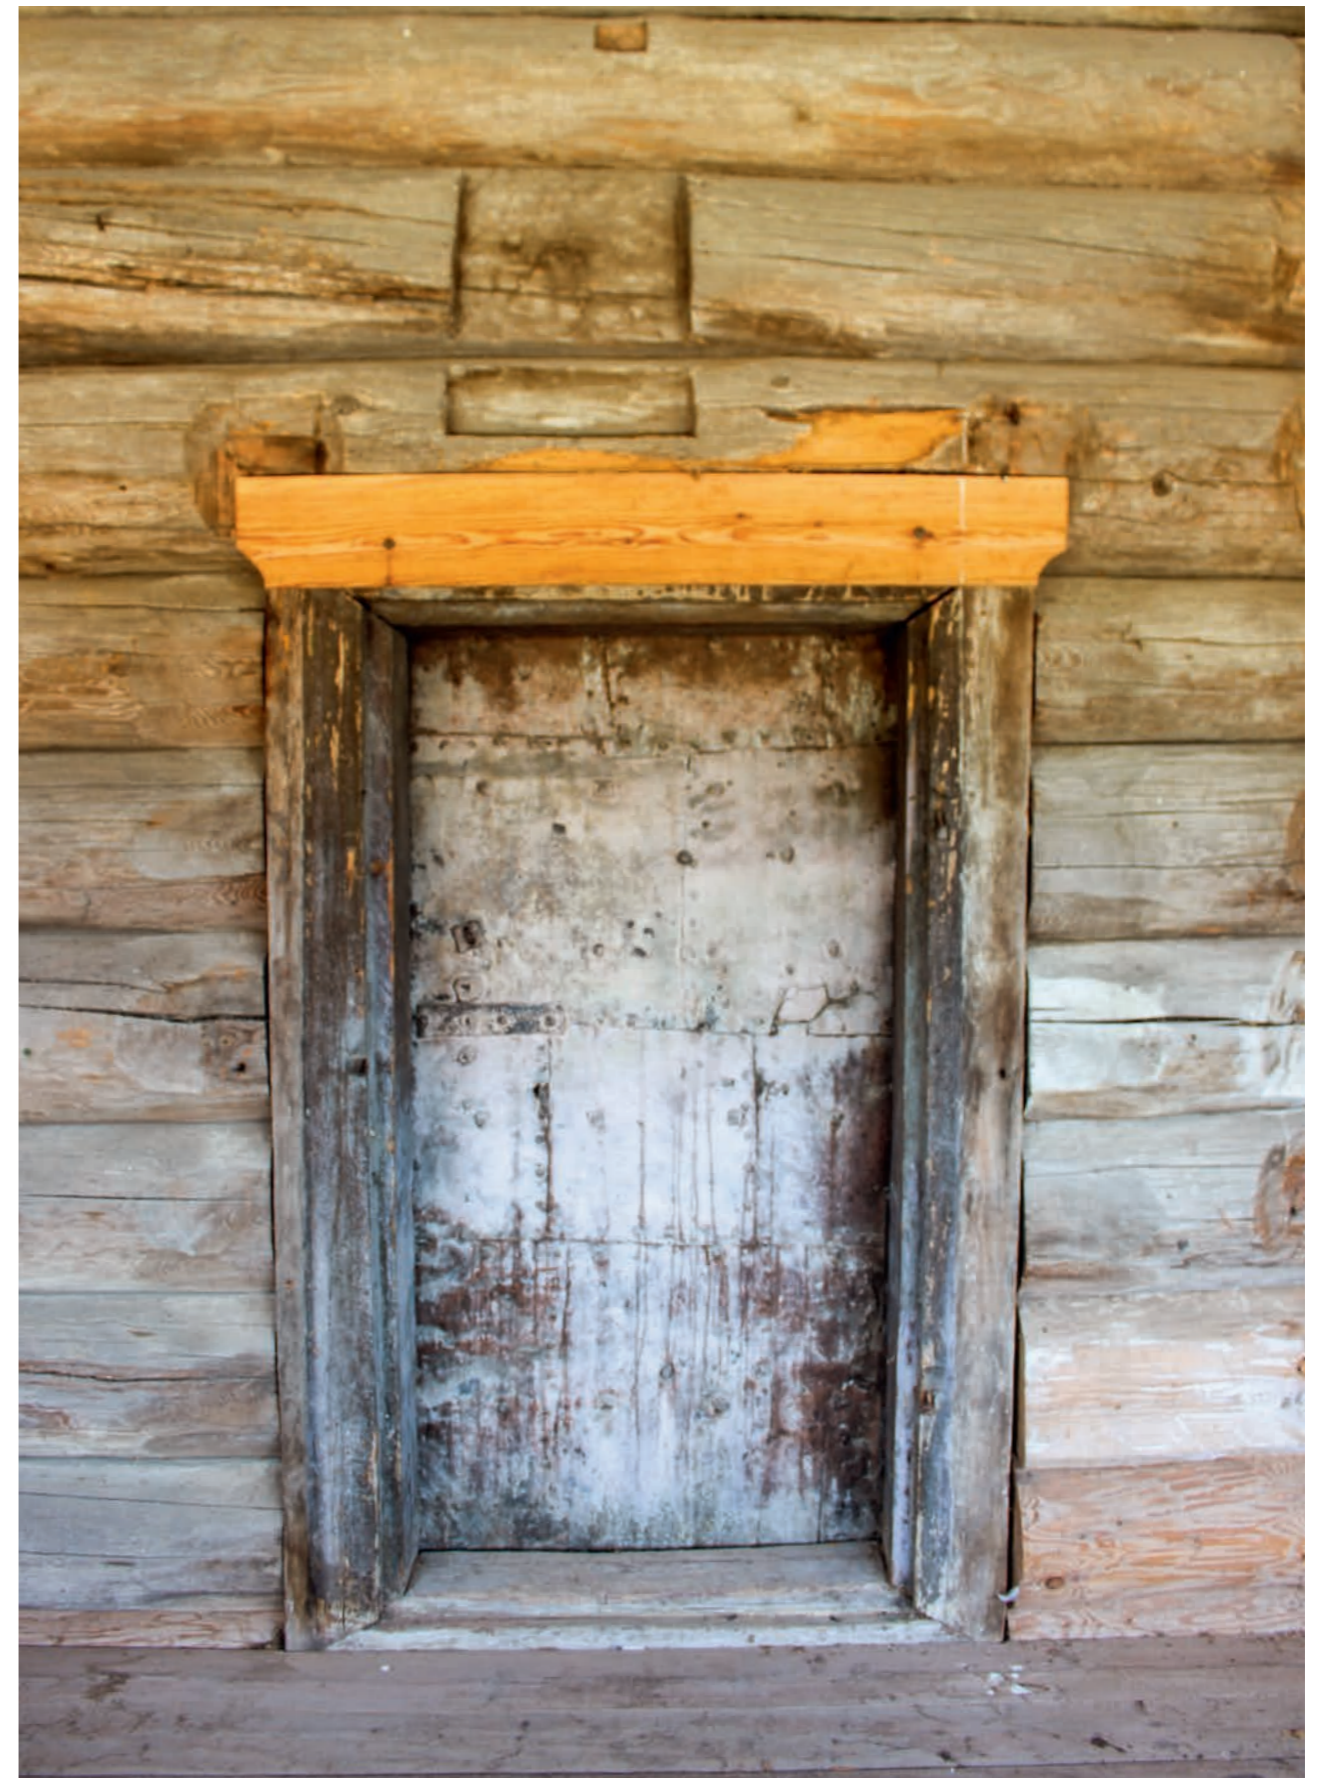
Рис. 101. Северная дверь храма со стороны экстерьера. Над дверью вырубленная ниша для установки иконы. Фото 2015 г.

Предположительно, северная дверь также заменила окно. Она была выполнена не ранее 1766 года, скорее всего, при ремонтных работах, которые вынужден был провести приход Троицкого храма в связи с попыткой взлома западной и северной дверей трапезной и полным разрушением северного косячатого окна кафоликона. Дверные косяки с обеих сторон имеют выбранные четверти для установки дверных полотен (рис. 101). Более мелкая наружная четверть предназначалась для дополнительной однополотенной двери, от установки которой на правом косяке сохранились глубоко вбитые кованые подставы, а на левом – крюк для закладывавшейся щеколды. Дверь открывалась наружу. Вторая дверь открывалась внутрь. Существующее сейчас в проеме дверное полотно оковано листами металла на заклепках (рис. 100). Скорее всего, оно более позднего происхождения. Возможно, его установка связана с желанием обезопасить храм от проникновения с северной стороны, не просматривавшейся из монастырского двора. С внешней стороны на верхнем косяке имеется наличник, приколоченный коваными гвоздями, установленный при реставрации 2011 года. В бревне над дверью имеется прямоугольное углубление – киот под размещавшуюся здесь икону с изображением Троицы (рис. 101) [10].

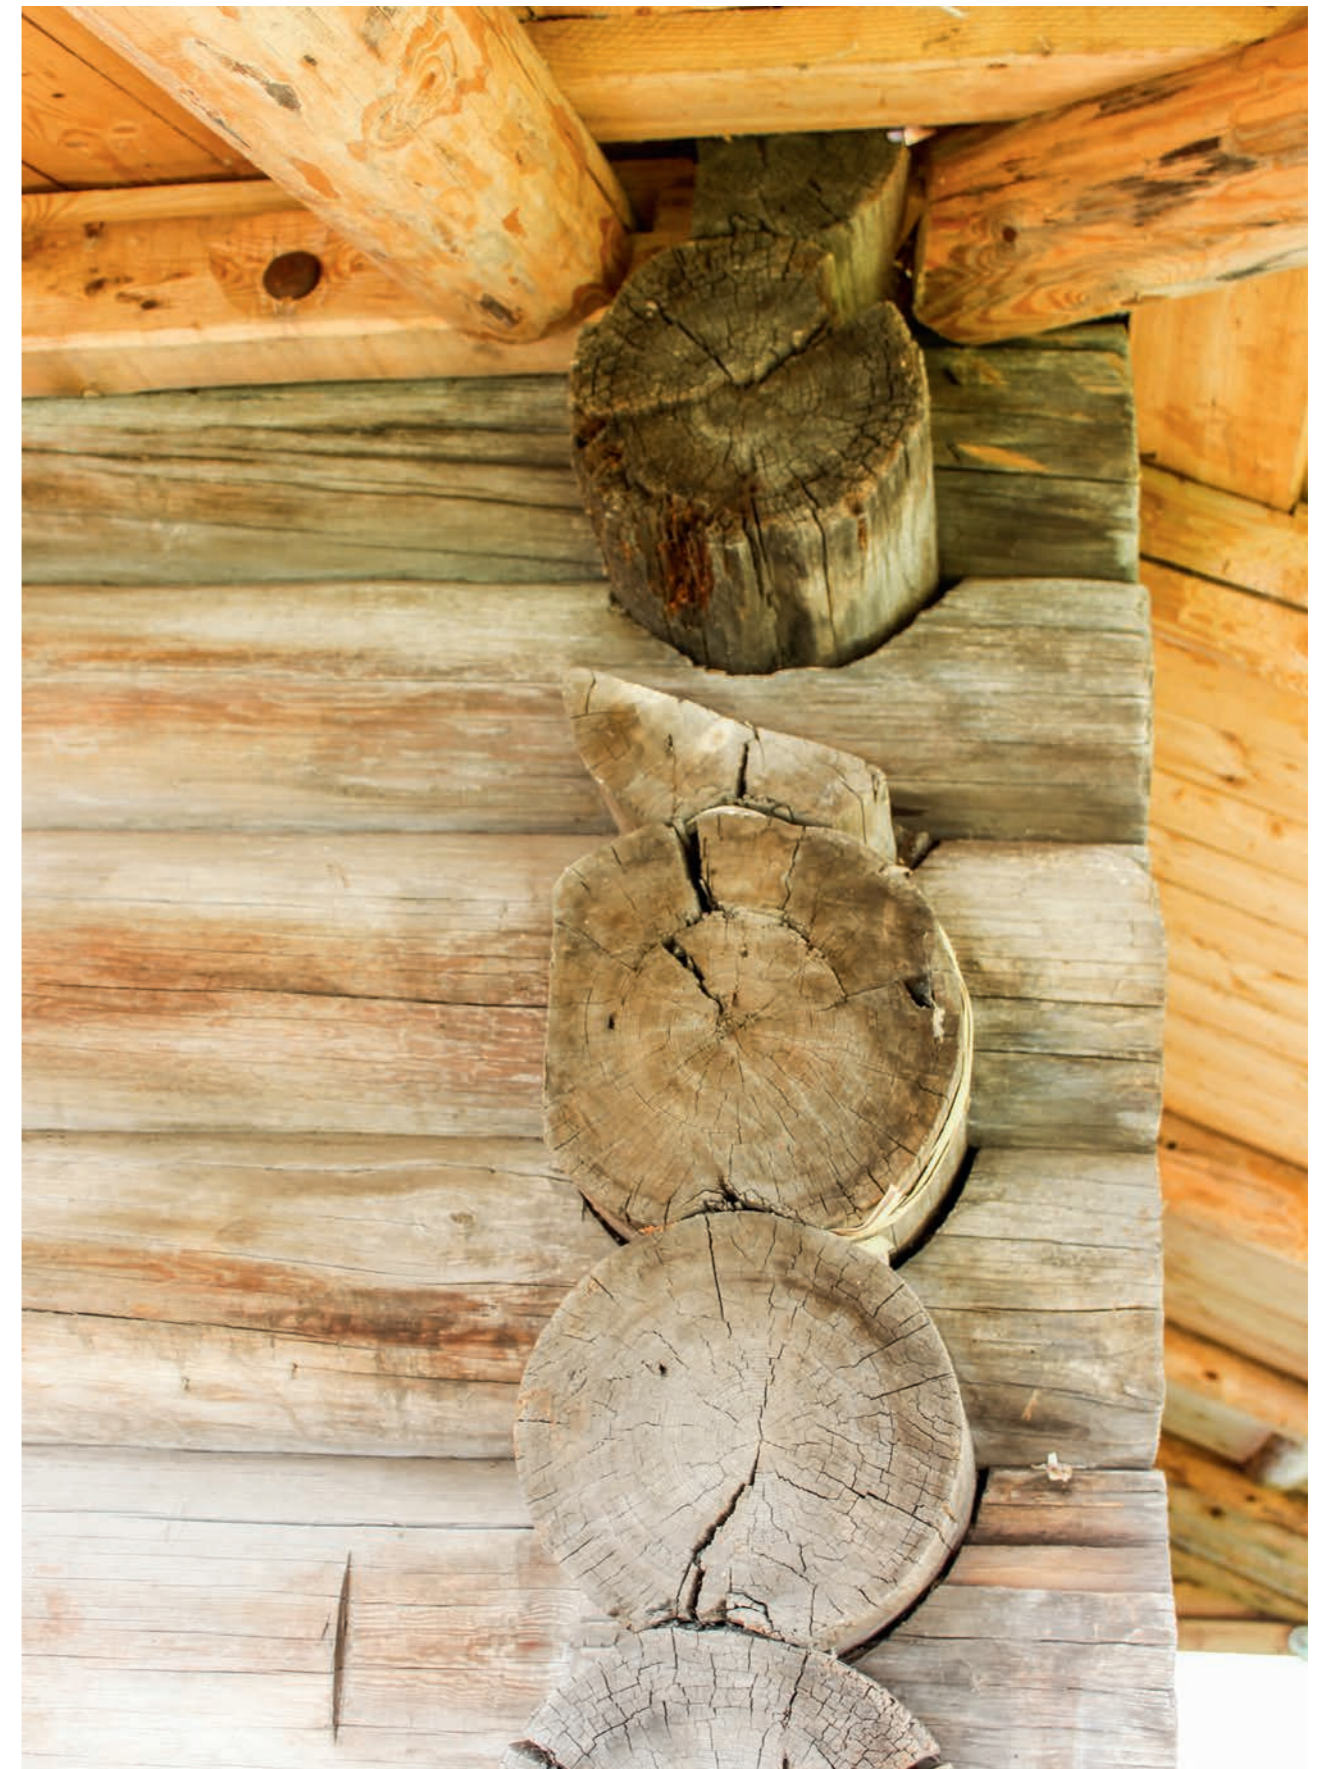
Рис. 107. Подтески для установки стоек паперти на бревнах западной стены трапезной справа от входного проема. Фото 2015 г.

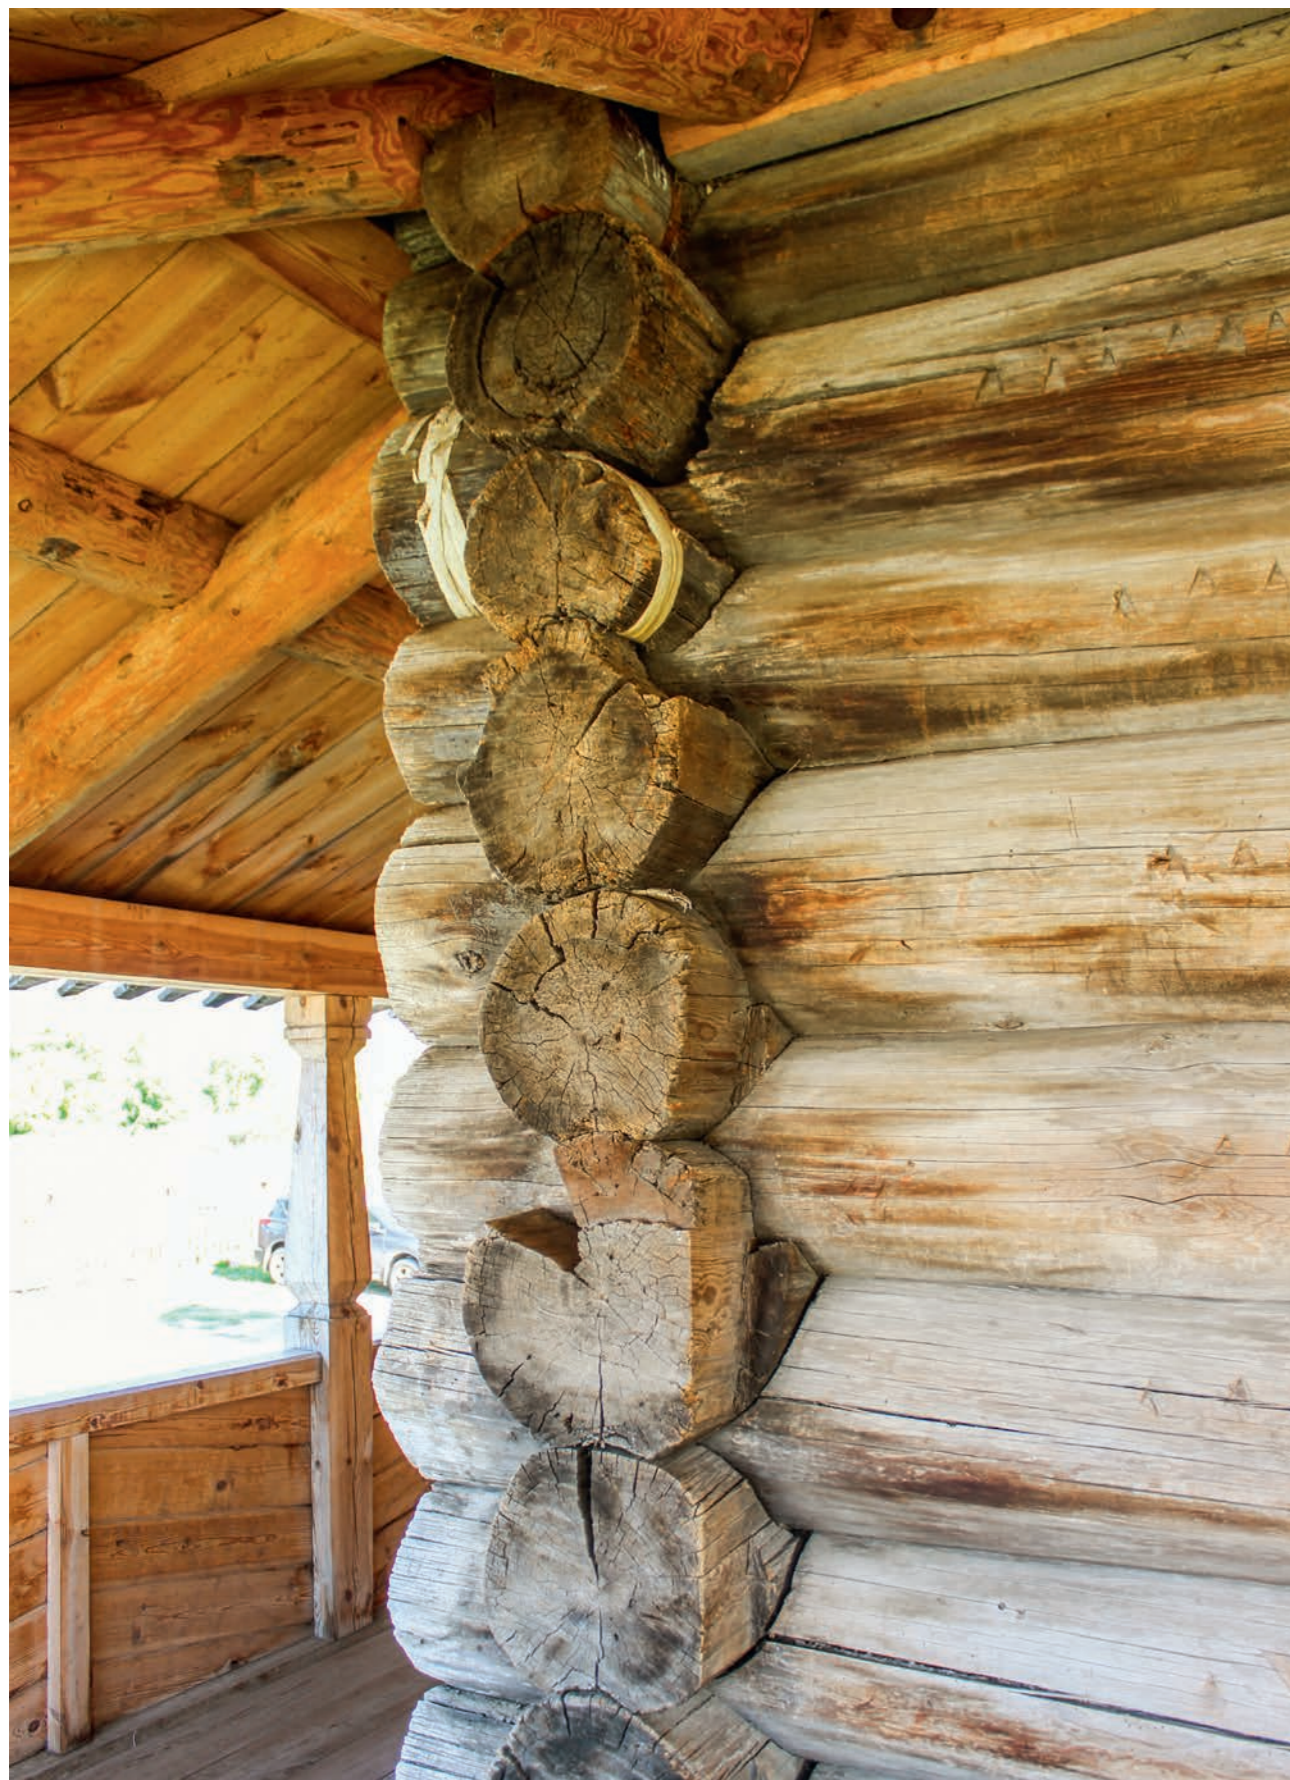
Рис. 108. Подтески для установки стоек паперти на бревнах западной стены трапезной слева от входного проема. Фото 2015 г.

Во всех стенах срубов Троицкой церкви укладка бревен произведена с чередованием «комель – вершина». На концах некоторых бревен сохранились берестяные пояски или следы от них (рис. 7, 8, 106, 108). По наблюдению Б.Д. Лурье, плотная берестяная опояска предохранением от разрушений «остатка» бревна, примыкавшего к «чаше», который является наиболее уязвимой частью и где при ремонте срубов, связанном с полной переборкой, были неизбежны сколы. Скорее всего, опояска была выполнена во время разборки срубовых конструкций при полной перестройке, когда прирубался пятигранный алтарь, выполнялось новое завершение храма из двух чередующихся восьмериков и главы.
