ТРОИЦКАЯ ЦЕРКОВЬ:

ИСТОРИЯ

ИССЛЕДОВАНИЯ

РЕСТАВРАЦИЯ

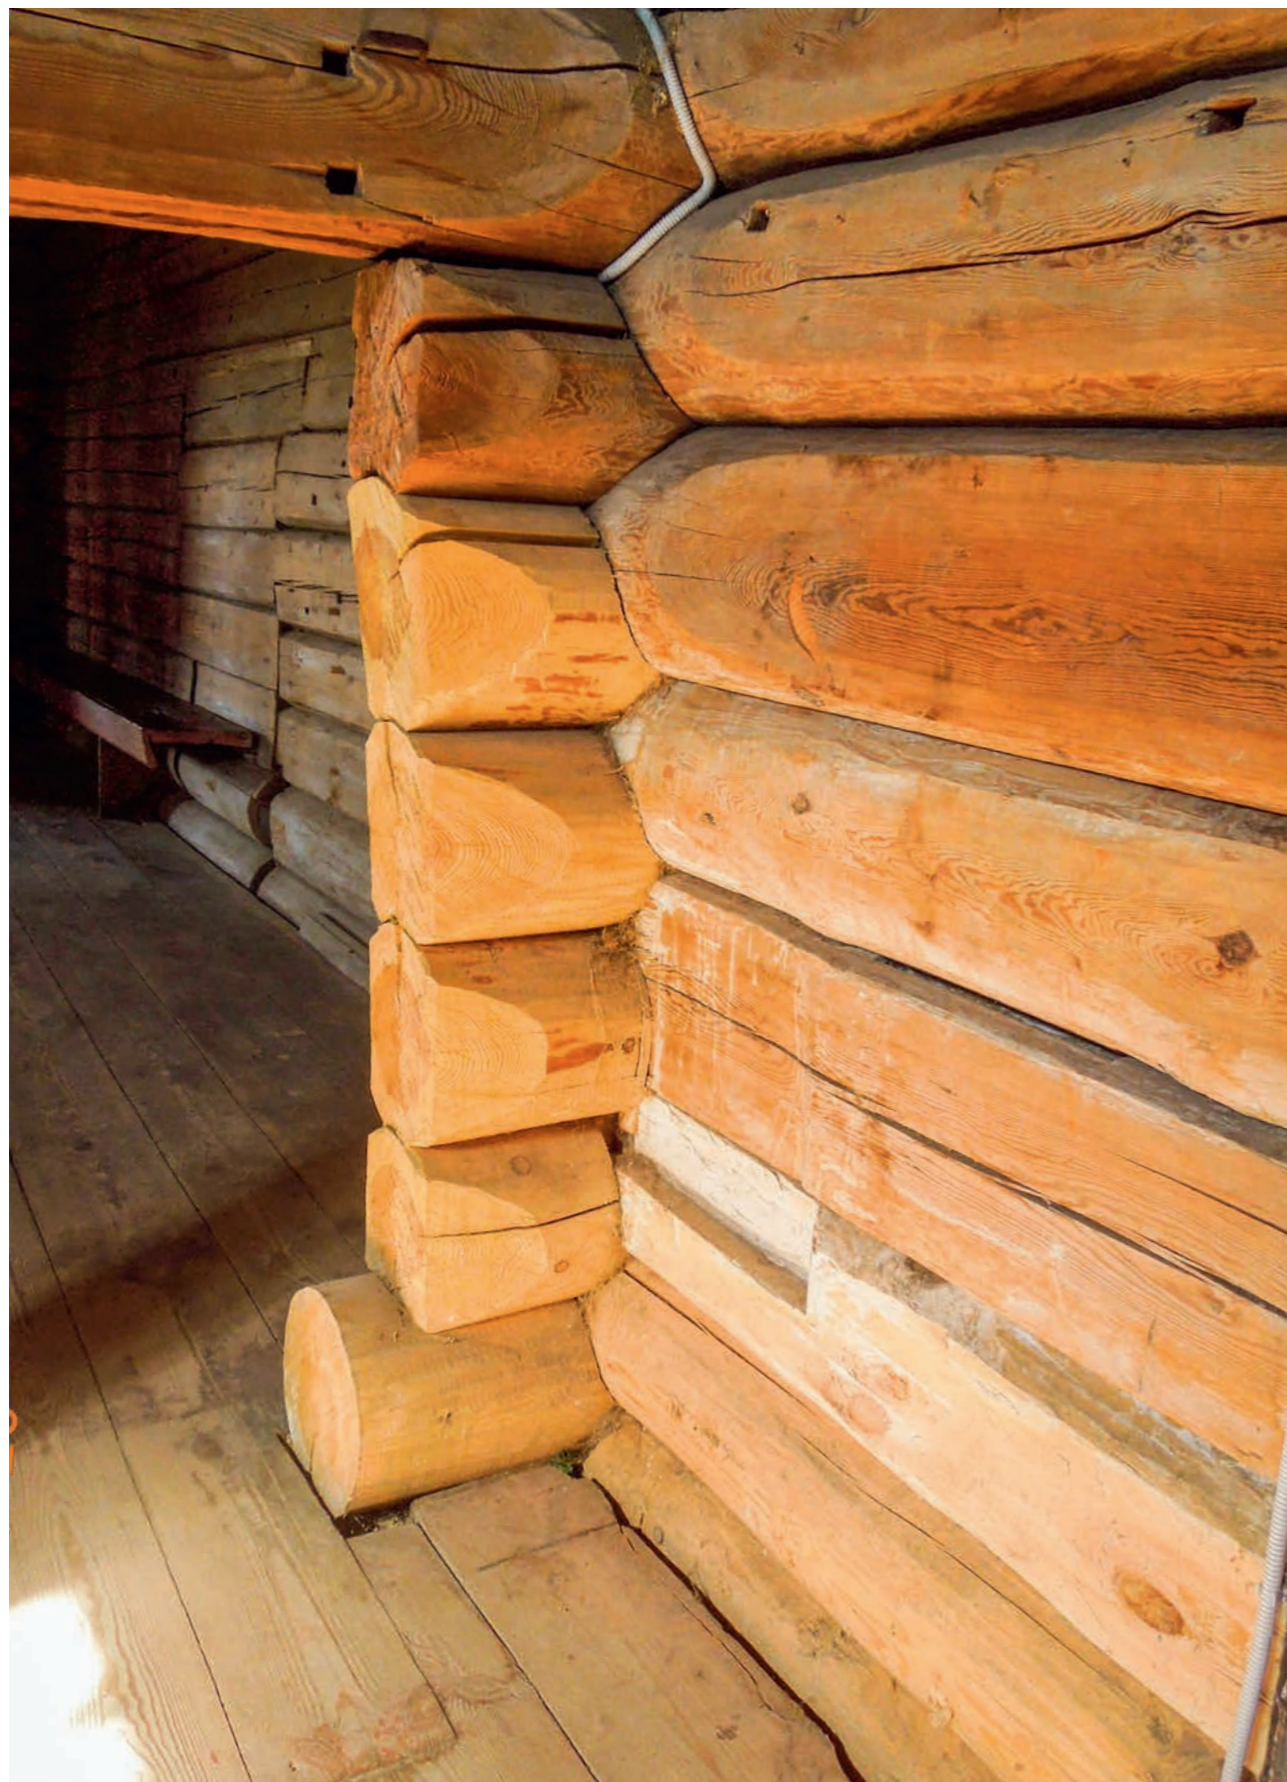
Рис. 121. Северо-западный угол кафоликона. Врубка для опирания скамьи в новой вставке. Затеска на конце подлинного бревна возле окна-«прозора». Фото 2014 г.

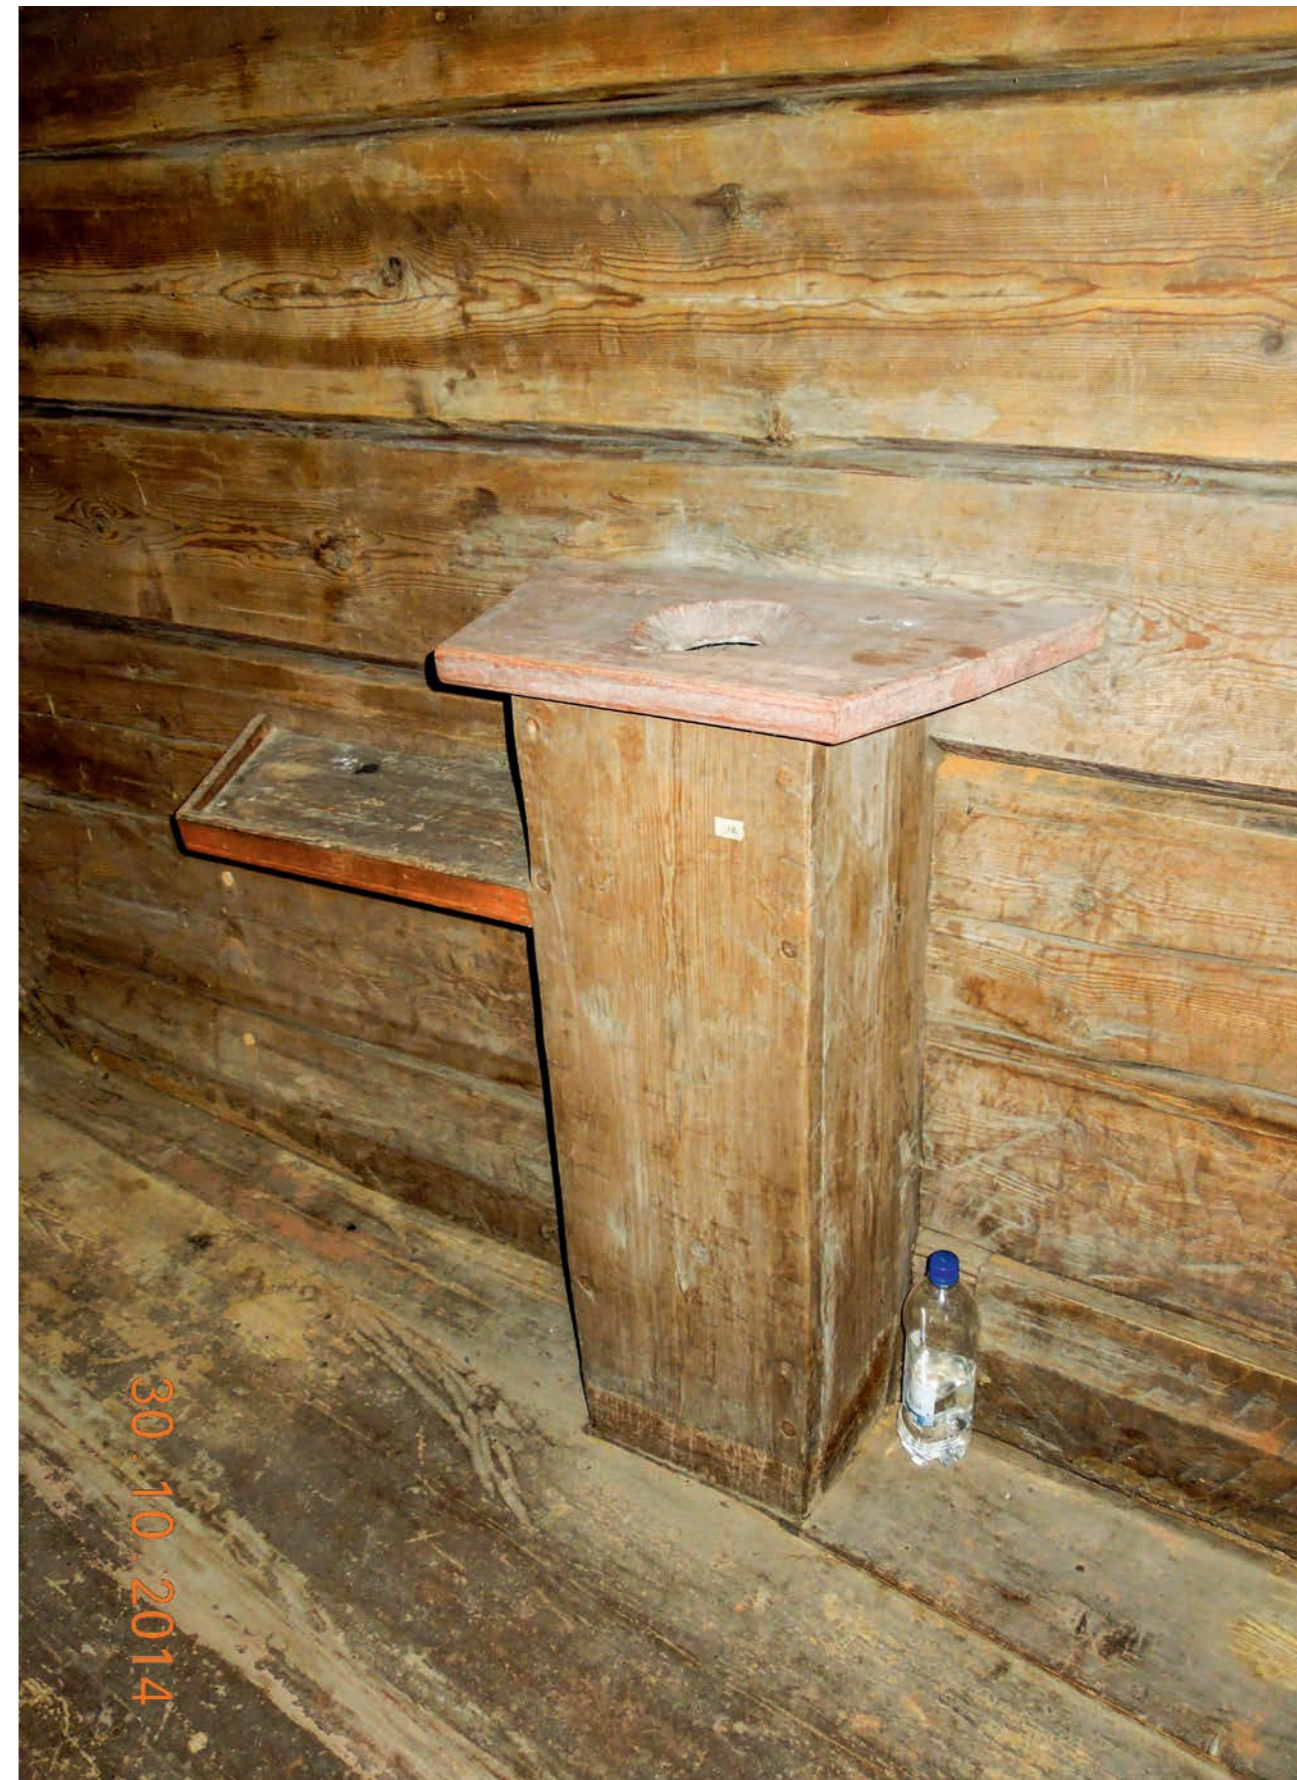
Рис. 125. Конструкция для разжигания угля в алтаре Троицкого храма. Фото 2014 г.

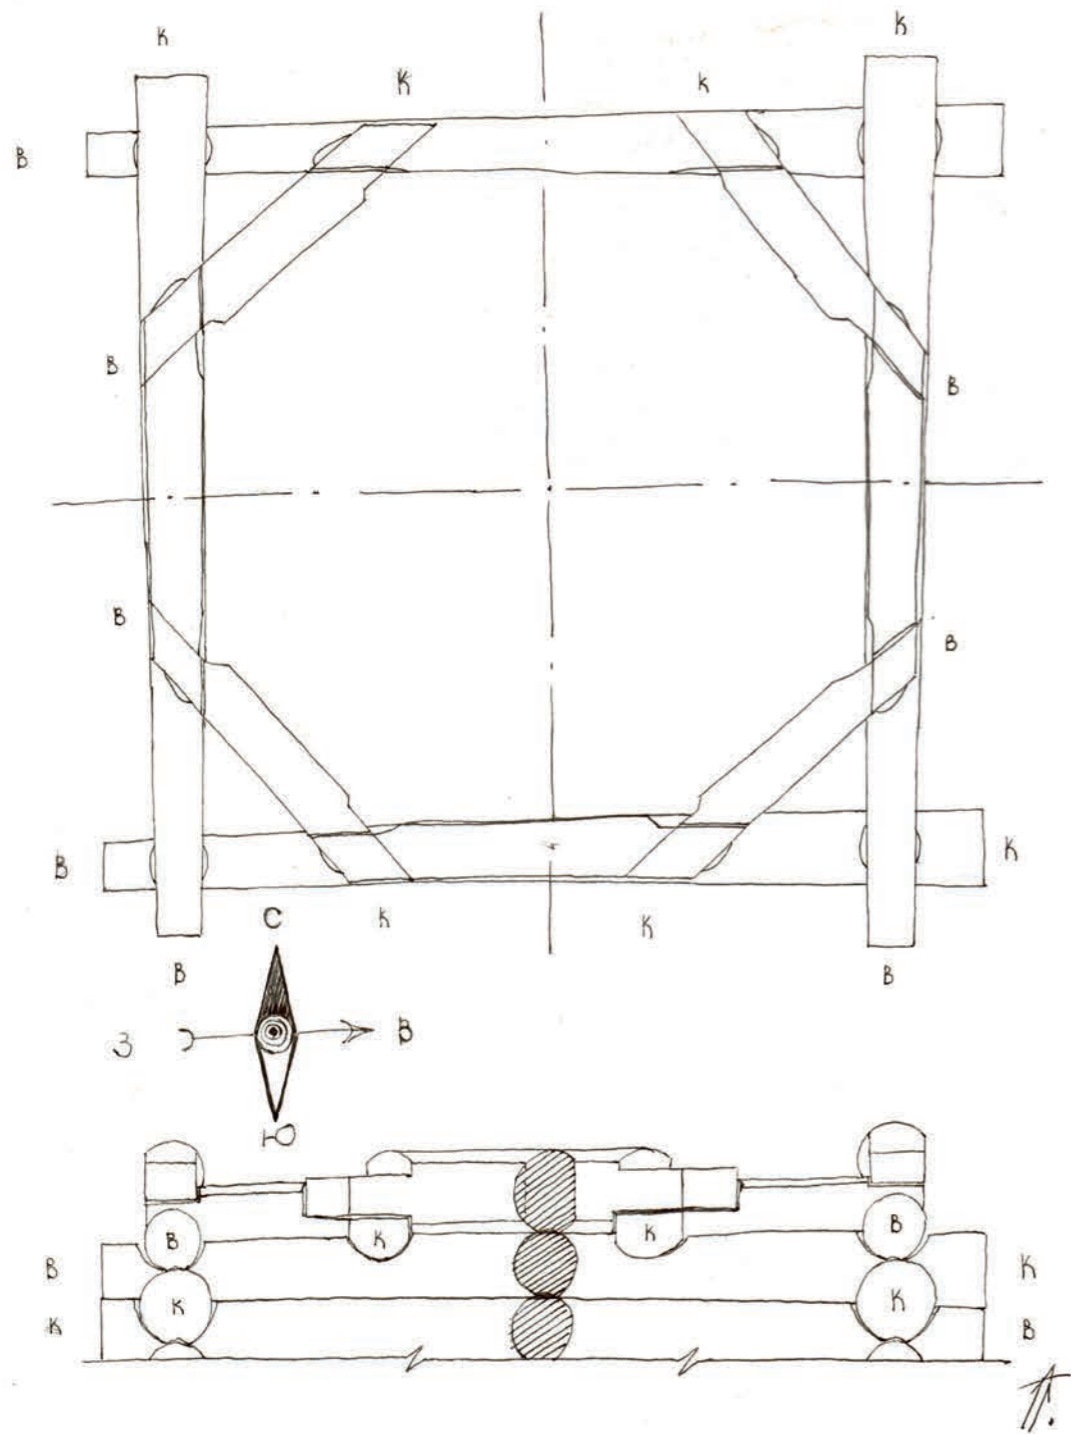
Рис. 143. Окладные венцы малого восьмерика, срубленные на стоечно-балочной конструкции. План и фасад

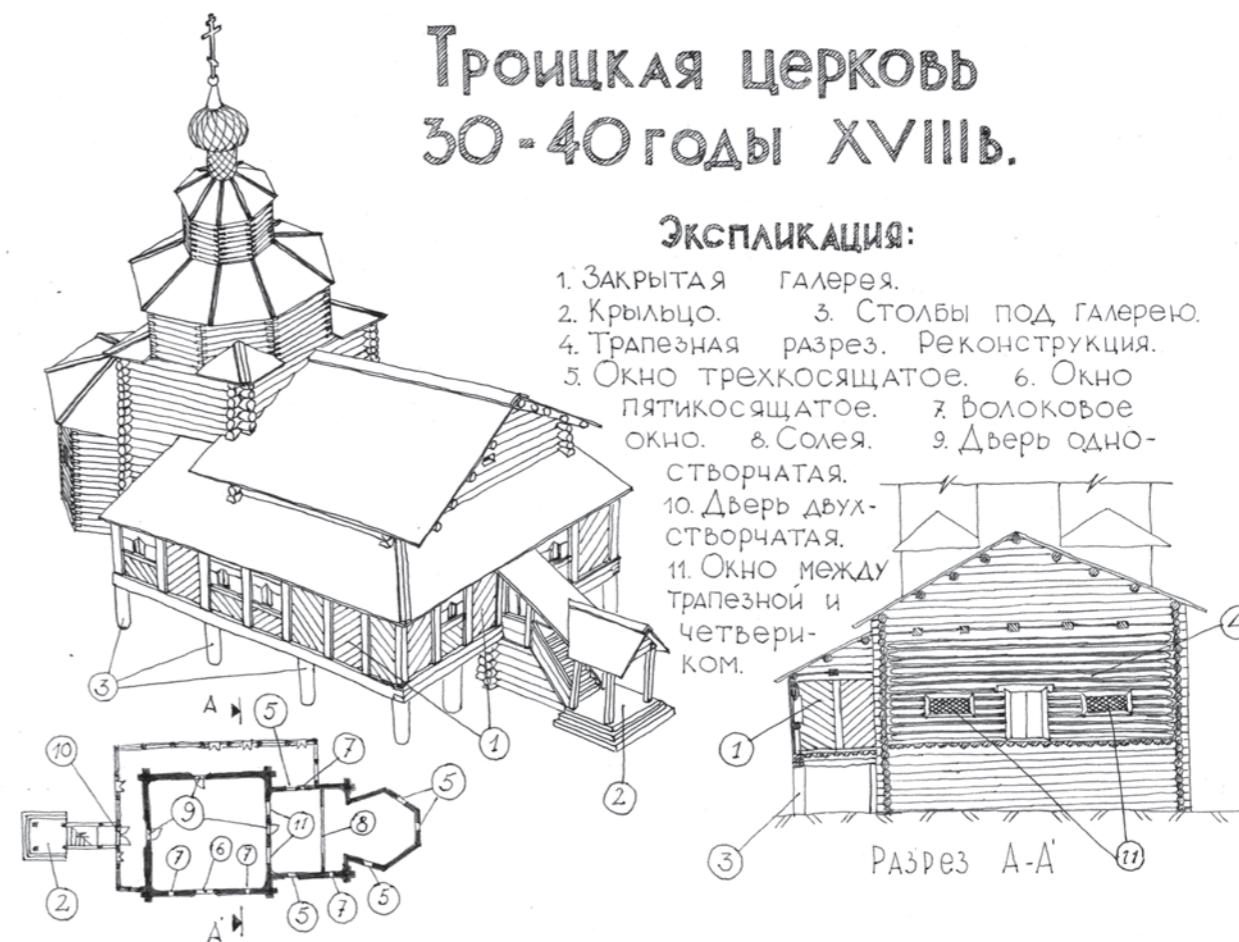
Троицкая церковь
30-40 годы XVIII в.

1. Закрытая галерея.
2. Крыльцо.
3. Столбы под галерею.
4. Трапезная разрез. Реконструкция.
5. Окно трехкосящатое.
6. Окно пятикосящатое.
7. Волоковое окно.
8. Солея.
9. Дверь одностворчатая.
10. Дверь двухстворчатая.
11. Окно между трапезной и четвериком.
